### Heckklappe reparieren

## Nachtrag Heckklappe

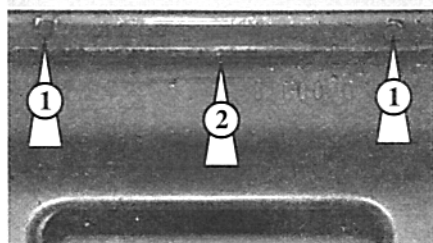
Foto A: 2 Schweißpunkte (1) halten das Deckblech. Rost im Falz ist hier selten zu finden.

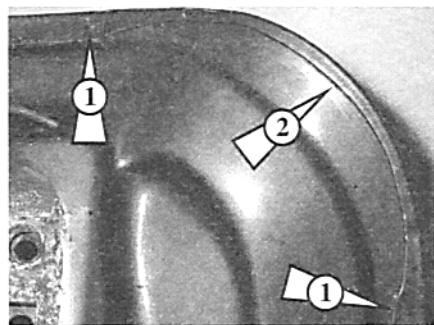
Foto B: Noch 2 Schweißpunkte (1) finden sich an den Ecken. Rost sitzt oft im Falz (2).

Der zweite Rostherd (Schadensquote 25%) ist an den runden Ecken links und rechts unterhalb der Heckscheibe auszumachen. Dort ist das Deckblech in einem Rundbogen und durch einen Bördel mit dem Tragrahmen verbunden. Und im Bereich dieser Rundung liegt das gebördelte Deckblech nicht immer sauber auf dem Tragrahmen auf. Zudem wurden diese Bördel der Heckklappen ab Werk nicht versiegelt, so dass auch hier Wasser in den Bördel eindringen kann. Es läuft dann (da die Haube ja zum Heck hin abfällt) in den seitlichen Falzen entlang bis zum (siehe Punkt 1) Haubenende. Nicht selten wird dadurch der gesamte Falz durch den Rostbefall aufgebogen und das Deckblech beginnt sich komplett vom Tragrahmen zu lösen. Sollte eine Haube also umlaufend Rost ab den vorgenannten Stellen aufweisen, ist diese in der Regel ein Fall für die Mülltonne. Denn neue Deckbleche gibt es nicht und den Rost beseitigt man nur durch großflächiges Heraustrennen, da sich die dünnen Bleche der Heckklappe kaum sandstrahlen lassen. Doch da dieser Schaden nicht so häufig auftritt, lohnt sich hier der Kauf einer besser erhaltenen Haube, die dann (wie folgt) gründlich saniert werden kann.

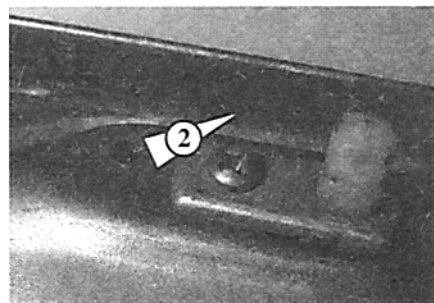
Foto D: Rost sitzt hier fast immer im Falz (1)

Rostherd Nr. 1 (Schadensquote ca. 75%) ist die hintere Kante der Klappe im Bereich zum Abschluss am Heckblech (s. Skizze). Da das Außenblech der Klappe durch umgelegte Bördel mit dem Tragrahmen verbunden ist, bildet sich hier ein Hohlraum, in dem sich gerne Wasser und Schmutz ansammeln. Das Wasser dringt durch defekte Klappendichtungen ein, gelangt als Spritzwasserwirbel am Wagenheck nach innen oder läuft als Kondensat innen an der Klappe entlang bis zur Klappenkante. Oft dringt das Wasser auch durch die Löcher fehlender Gummipuffer oder Schalter für die Kofferraumbelichtung ein. Seltener, aber doch möglich, durch defekte Plastiktüllen des Opelzeichens oben auf dem Deckel, oder durch die zerbröselte Dichtung des Kofferraumschlusses. Egal wie das Wasser in die Klappe gekommen ist, sorgt es in jedem Fall für zügigen Rostbefall. Und den sieht man leider erst, wenn er von innen nach außen gewandert ist (Durchrostung). Zuerst rostet der Tragrahmen an einer der beiden Haubenecken durch (da jeder Wagen immer ein wenig schief steht), da sein Blech dünner ist als das des Deckblechs. Dann wandert der Rost in Richtung Haubenmitte im Bördelfalz

entlang. Dabei drückt er den Falz zwischen Tragrahmen und Deckblech auseinander und noch mehr Wasser kann nun eindringen, da dieser Bereich ja ungeschützt außerhalb der Dichtung liegt. Erst ganz zum Schluss (wenn der Tragrahmen schon längst weggerostet ist) beginnt das Deckblech zu durchrosten.

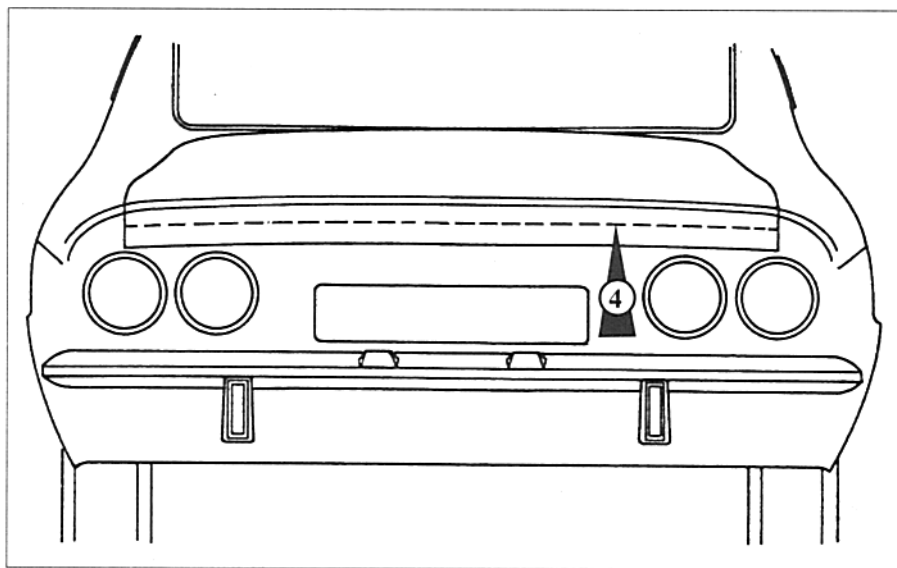
Die Lage des Schnitts (4) im Deckblech hängt natürlich vom Rostbefall ab. Oft ist nur die untere Kante rostig, so dass der Schnitt nur knapp über der Haubenunterkante liegen muss.

Danach zeichnen wir außen auf der hinteren Haubenkante den Verlauf des nun folgenden ersten Schnittes an, denn um an den Rostherd zu gelangen, muss die Klappe geöffnet werden. Je nach Rostbefall ist dieser Schnitt in der Höhe variabel. Meist genügt es, wenn das Deckblech nur bis ca. 1 cm unter die Bohrung des Schließzylinders entfernt wird. Sollte der Rost aber bereits auch in den seitlichen Falzen stecken, ist das Deckblech
