## Hohlräume, Teil 12

Die hinteren Längsträger und der mittlere Querträger sollen in diesem Teil behandelt werden. Damit eine Versiegelung dieser Rahmenbauteile sinnvoll durchgeführt werden kann, sind paar Informationen zum Aufbau dieser Träger erforderlich. Die beiden hinteren Längsträger bestehen aus einem einfach gepressten Profil in Form eines oben offenen Kastens. Auf diese Träger ist jeweils eine Aufnahme (auch Federtöpfe genannt) für die hinteren Schraubenfedern der Hinterachse sowie ein Blech-Kastenprofil zur Befestigung von Gummi-Anschlagpuffern aufgesetzt und verschweißt. Die Aufnahme für die Federn bestehen aus drei miteinander verschweißten Teilen (zwei

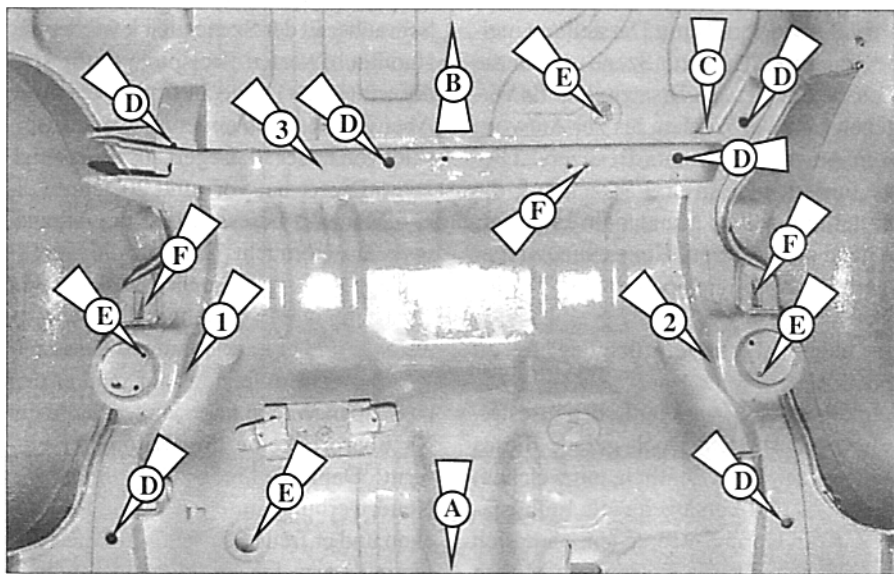
1= Träger li., 2= Träger re., 3= Querträger, A= vorne, B= hinten, C= Sicke Unterboden, D= Löcher als Messpunkte, E= Löcher zum Abfließen der Tauchgrundierung, F= Montagelöcher

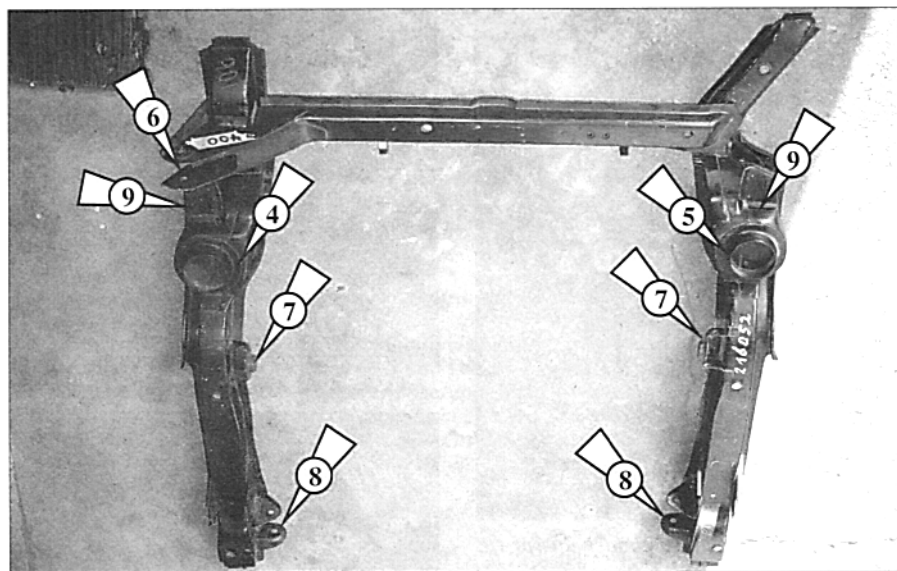
Träger hinten als Ersatzteile: 4= Federtopf li., 5= Federtopf re., 6= Aufnahme Panhardstab, 7= Augen f. Stabilisator, 8= Aufnahmen Hinterachsdeichsel, 9= Aufnahmen Anschlagpuffer

gen konnte, doch an der Oberseite fehlen schlichtweg Löcher in den Töpfen, durch die die Luft beim Tauchen entweichen könnte. Deshalb ist in den Töpfen nur oberhalb des Federtellers Grundierung zu finden, während rund 60% des Hohlraums unbehandelt blieb. Nun wird wohl jedem klar, warum die Federtöpfe immer an ihren seitlichen Ausbuchtungen (die zum hinteren Radhaus zeigen) zuerst durchrosten, um dann irgendwann ganz einzubrechen.

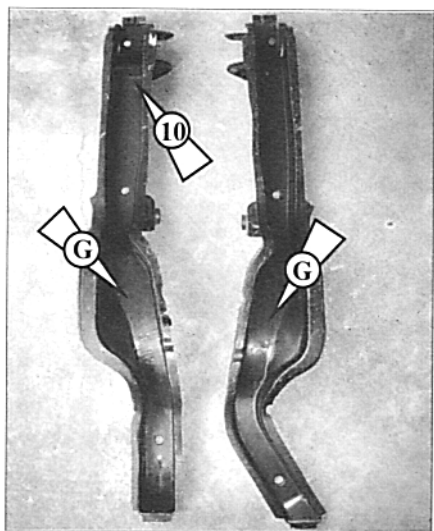
Wer die Träger von unten einfach ausspritzt, erreicht die Federtöpfe aufgrund fehlender Löcher (G) nicht. Das Querblech (10) in linken Träger dient der Drehmomentabstützung

Links: G= Löcher müssen gebohrt werden

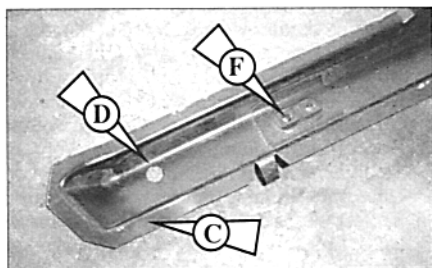
Die Durchroosting des Kofferraumbodens oberhalb des mittleren Querträgers beim GT/E hat jedoch andere Gründe. Durch die andere Formung des Tanks im Spritzbereich des rechten Hinterrades, kann sich im Fahrbetrieb mehr Dreck und Was-

ser vor und auf dem Tank ansammeln, als bei Vergasermodellen. Ist der Spalt oberhalb des GT/E-Tanks bereits vollständig mit Dreck gefüllt, sammelt sich das Spritzwasser und der Dreck im Fahrbetrieb in Form von Tropfen am Unterboden vor dem Tank. Das Wasser und der Dreck laufen dann in einer Sicke im Bodenblech (s. Foto, S. 4, Punkt C) direkt in den hinteren Querträger. Dort sammelt sich der Dreck, während das Wasser zunächst noch durch das erste große Messloch (Punkt D) auf der rechten Fahrzeugseite ablaufen kann. Mit der Zeit verstopft aber dieses Messloch und der Dreck wandert weiter in den Träger hinein. Gut 10 cm nach dem ersten Messloch finden sich zwei weitere Löcher mit Ge-

winde Punkt F), an denen beim GT/E die Benzinpumpe befestigt ist. Während bei Vergasern hier das Wasser noch abfließen kann, sammelt sich beim GT/E weiterer Dreck an, da die Löcher ja mit den Schrauben der Pumpenschelle verschlossen sind. So wird der Dreck im Träger beim GT/E schön feucht gehalten und Rost am Wagenboden ist programmiert. Um diesem Übel abzuwehren, sollte der Spalt im Bereich der Sicke des Bodenblechs (Punkt C) beim GT/E (kann auch sonst nicht schaden) mit Dichtmasse verschlossen werden. Natürlich ist vorher der gesammelte Dreck mit Schweißdraht und Druckluft aus dem Querträger entfernen! Um eine Verschmutzung in

*Querträger innen: Im Bereich C dringt Wasser und Dreck ein und sammelt sich vor und hinter dem Blech F an. Das Loch (D) setzt sich mit der Zeit zu und das Rosten beginnt!*

diesem Bereich völlig auszuschließen, sind jedoch Innenkotflügel in den hinteren Radeinbauten notwendig, über deren Anfertigung ich noch berichten werde.

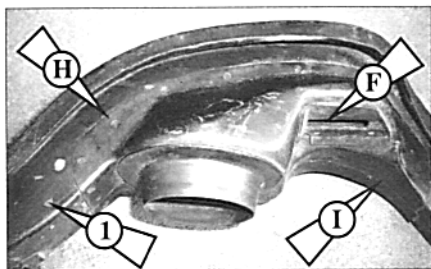
*Federtopf links innen/außen: Deutlich ist an den Rändern (H) zu sehen, wie der Topf über den Träger (I) gestülpt ist. I= Naht Zusammenbau Federtopf, F= Aufnahme Puffer*

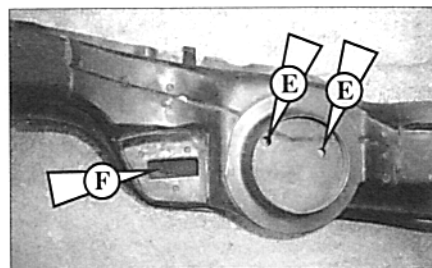
*Federtopf unten: Durch die Löcher (E und F) erreicht man den Topf innen nur unzureichend, zudem muss man alles abbauen. Unten: Der Querträger sitzt auf dem Längsträger*
