## Hohlräume, Teil 3

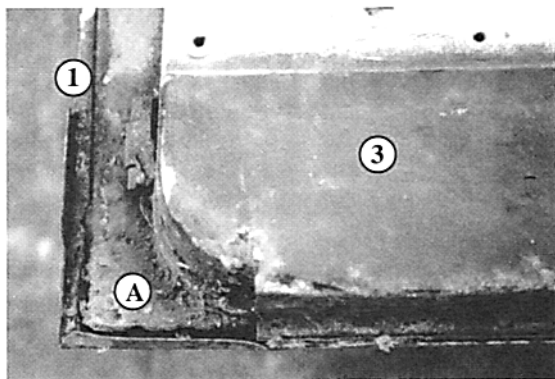
Die vordere Türecke von innen. Wenn eine Tür durchrostet, dann zuerst hier. Der Grund: Tür-Außenhaut und der Türkasten liegen nur wenige Millimeter auseinander und eine Versiegelung kann diesen Zwischenraum kaum erreichen. An Punkt A sollte eine Bohrung im Türkasten ( $d = 6$  bis  $8$  mm) angebracht werden. Damit man nicht gleich die Tür-Außenhaut mit durchbohrt, nimmt man am besten dazu einen Schweißpunktfräser. Flache Stopfen zum Verschießen gibt's bei Opel.

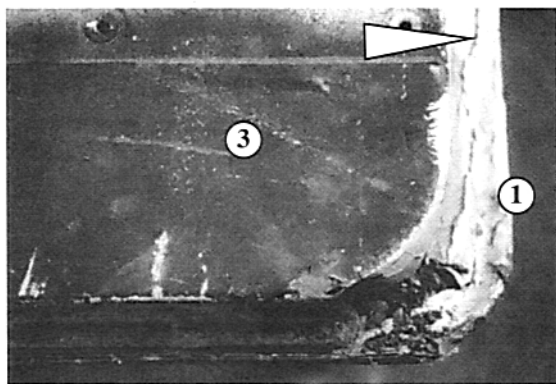
Ist der Rost erst einmal in der Tür und damit in Falzen und Nähten, gibt es kaum noch eine Möglichkeit den Verfall der Tür zu stoppen. Das Bild zeigt die hintere (gerundete) Türecke unten. Ab Werk ist die um den Türkasten umgelegte Tür-Außenhaut nicht versiegelt und steht teilweise sogar richtig ab! Bevor die Tür lackiert wird, sollte die gesamte Bördelkante (siehe Pfeil) der Tür-Außenhaut mit einer überlackierbaren Dichtmasse versiegelt werden. Heute ist diese Maßnahme Standard.

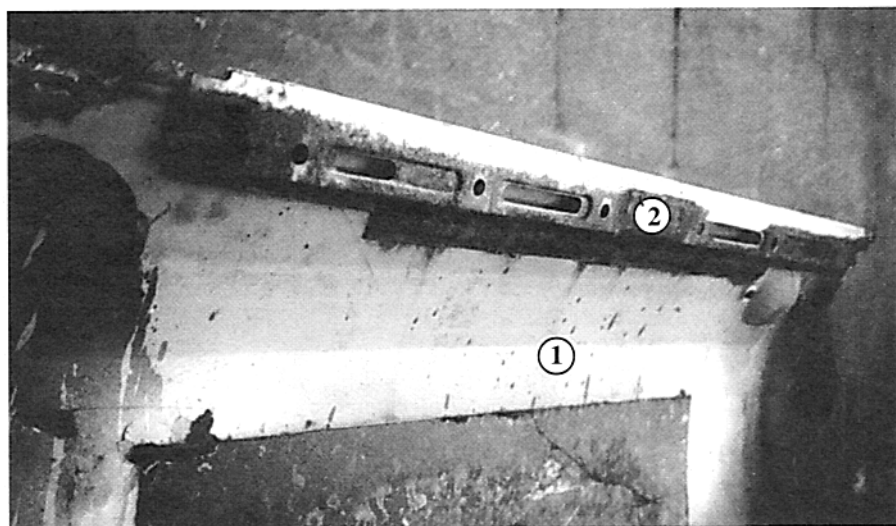
*Der Versteifungsträger für den Fensterschacht an der Tür-Außenhaut ist besonders stark dem Regenwasser ausgesetzt. Deutlich ist zu sehen, daß das Wasser sich unten am Träger sammelt und für Gammel sorgt. Oben wo die Fensterschachtleiste sitzt, ist kaum Rostansatz zu sehen.*

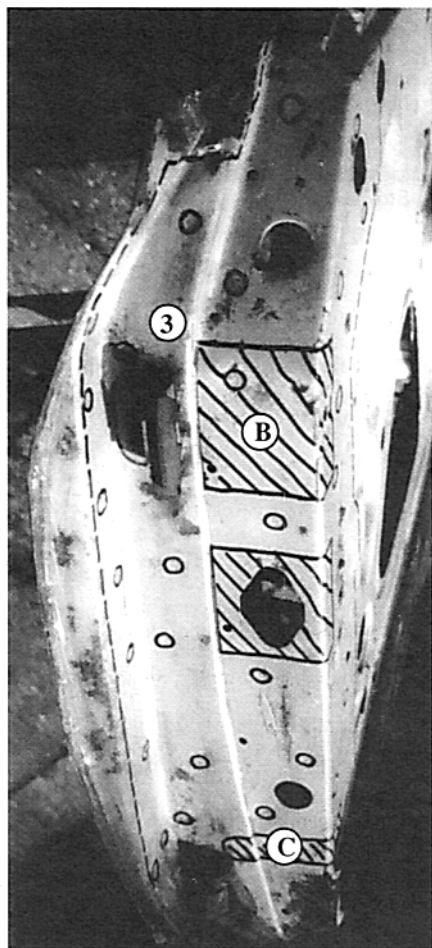
Scharnierseite. Die Kreise zeigen Schweißpunkte, die schraffierten Flächen die dahinter liegende Hohlräume. Um sie zu erreichen, sind an B und C Löcher (8 mm) zu bohren.

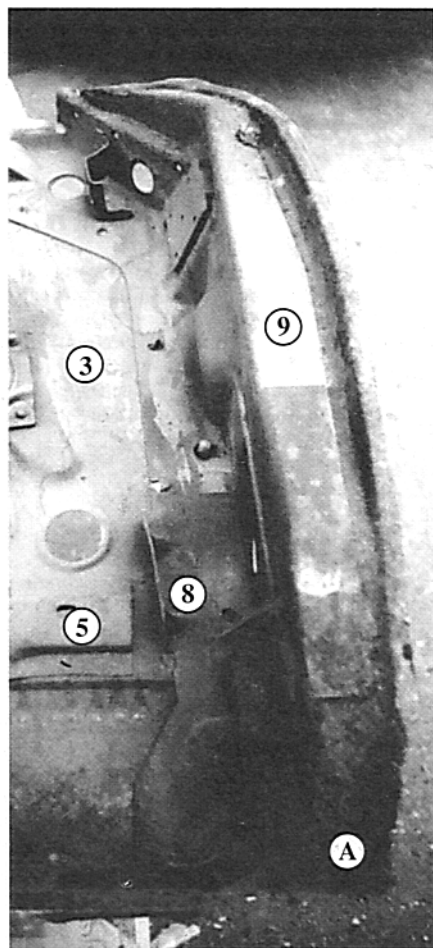
Der gleiche Bereich von innen gesehen. Der Rost nimmt nach unten hin zu - das war der Weg des Wassers zwischen den Blechteilen! In Punkt A kommt die Bohrung von Seite 5.

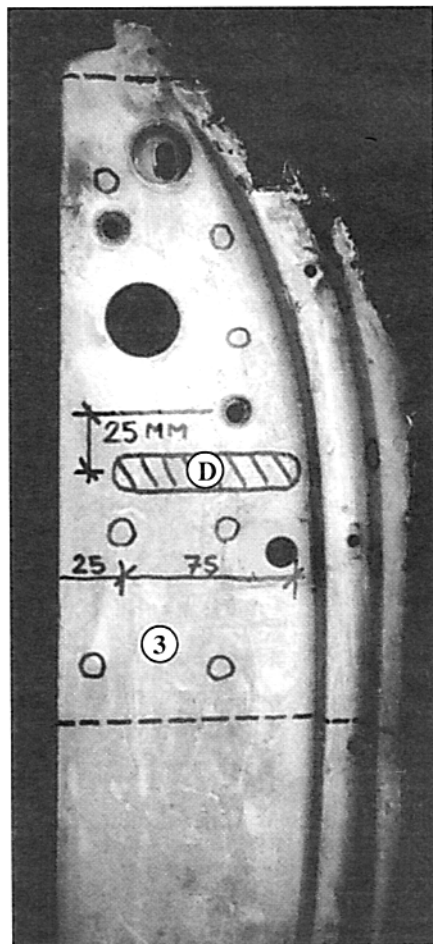
Schloßseite. Um den Hohlraum zu erreichen, ist an an D ein Loch (8 mm) zu bohren. Die gestrichelte Linie zeigt die Lage von dem dahinter angeschweißten Teil 6. Maße in mm!

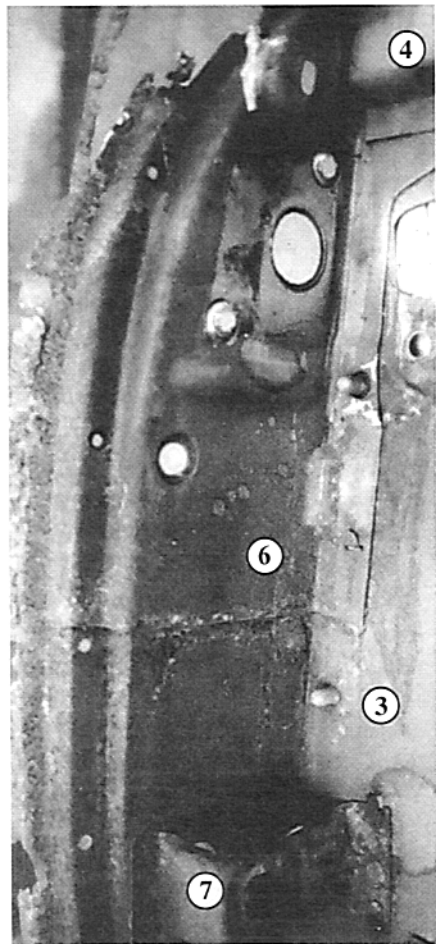
Der gleiche Bereich von innen gesehen. Der Rost nimmt hier ebenfalls nach unten hin zu, wie auf Seite 8. Hier ist besonders die Kriechfähigkeit der Versiegelung gefordert.

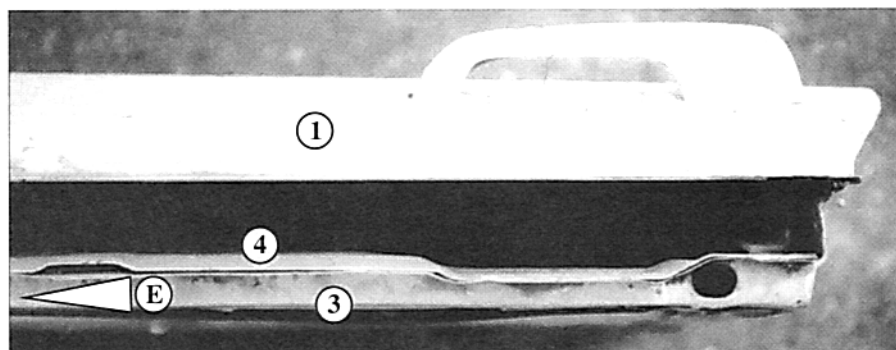
Oben: Blick auf die Tür und den Fenster-schacht. Wer nicht mit einer langen Lanze und/oder Schlauch die Versiegelung einbringt, sondern z.B. mit einer Spraydose, kann (wie Punkt E zeigt) Löcher ( $d=6\text{ mm}$ ) entlang des inneren Versteifungsträger bohren. Später sieht man diese Löcher nicht mehr, denn die Türverkleidung wird über diesen Bereich gesetzt. Wie das Bild auf Seite 6 deutlich zeigt, ist gerade hier besondere Sorgfalt angebracht. Gleiches gilt für den nicht sichtbaren Versteifungsträger hinter dem Tür-Außenblech.

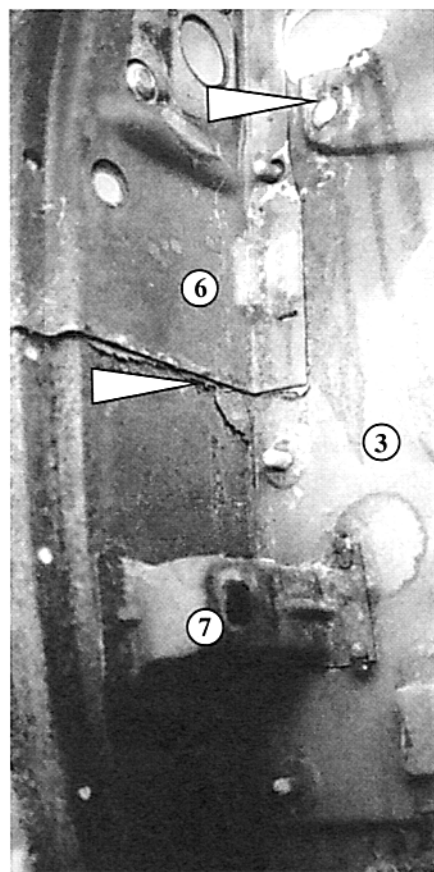
Links: Nochmal der Blick in das Innere der Tür im Bereich der Türschloßseite, wie schon auf Seite 9 gezeigt. Deutlich ist zu sehen (Pfeile) wie das Wasser von oben zwischen die aufeinander geschweißten Blechen gelaufen ist und an deren Unterseite zu Rostfahnen und Aufblühungen sorgt. In der Regel ist diese Art von Rost erst sehr spät und fast nur von außen erkennbar. Wenn nämlich der Türkasten auf einmal rund um die Schloßbefestigung mit Rostpickeln durchsetzt ist. Und dann ist es meist schon zu spät, da man die Ursache kaum noch bekämpfen kann.
