## Hohlräume Teil 5

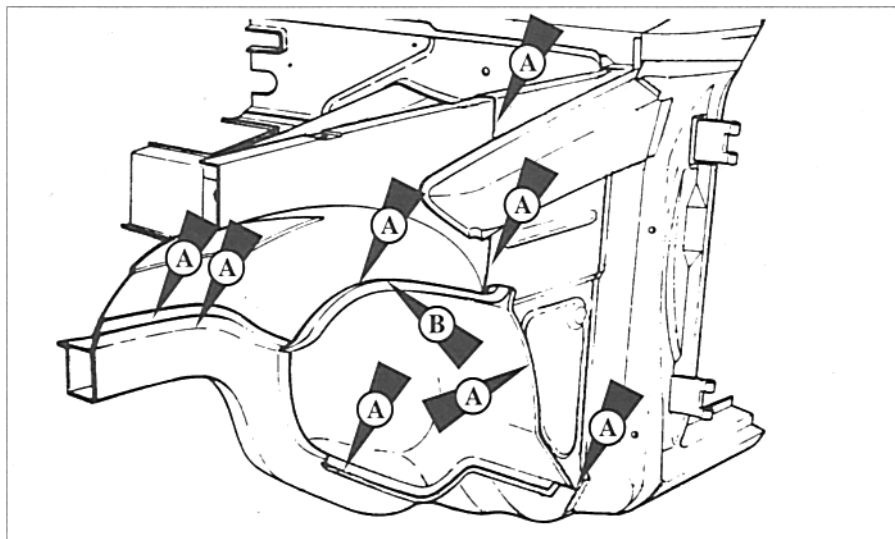
Die Schnitte durch die Befestigungskanten der Radeinbauten zeigen deutlich, dass deren Form, die nicht immer korrekte Passung der Bleche sowie die nachlässige Abdichtung der Nähte dem Wasser viele Möglichkeiten geben, sich in diesen Ansatzbereichen dauerhaft festzusetzen. Eigene Untersuchungen haben ergeben, dass quasi kein unrestaurierter Manta-A ohne Rostbefall an diesen Stellen anzutreffen ist. Auch wenn die äußerliche Betrachtung der Ansatzkanten zunächst keinen Rostbefall vermuten lässt, zeigen sich oft schon nach der Entfernung

Entlang der Kanten (A) ist der Radeinbau überlappend oder gebördelt durch E-Punktschweißungen angesetzt. Im Bereich (B) ist ein zusätzlicher Blechstreifen eingelegt (hohe Rostgefahr!). Die Nähte und Bördel der Kanten (A) können zum Entrosten teilweise geöffnet werden.

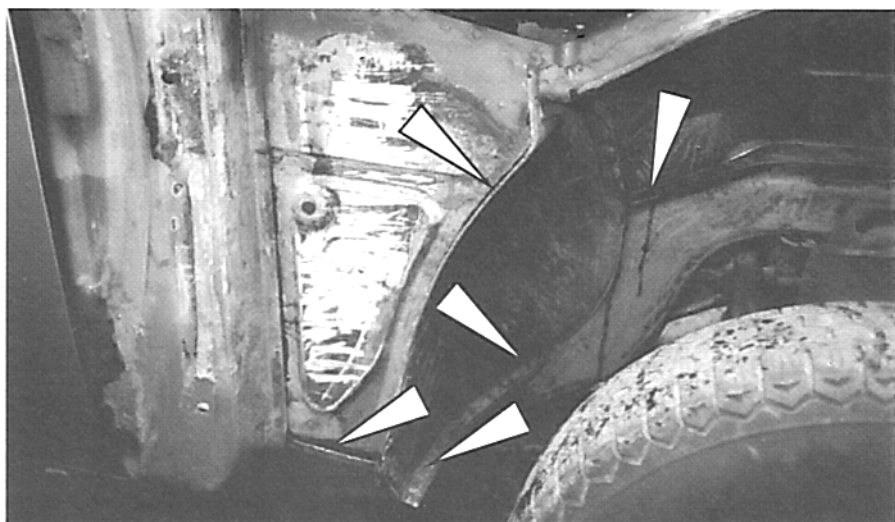
Die Pfeile zeigen die geöffneten Bördelkanten des Radeinbaues im Bereich Fußraum/Spritzwand

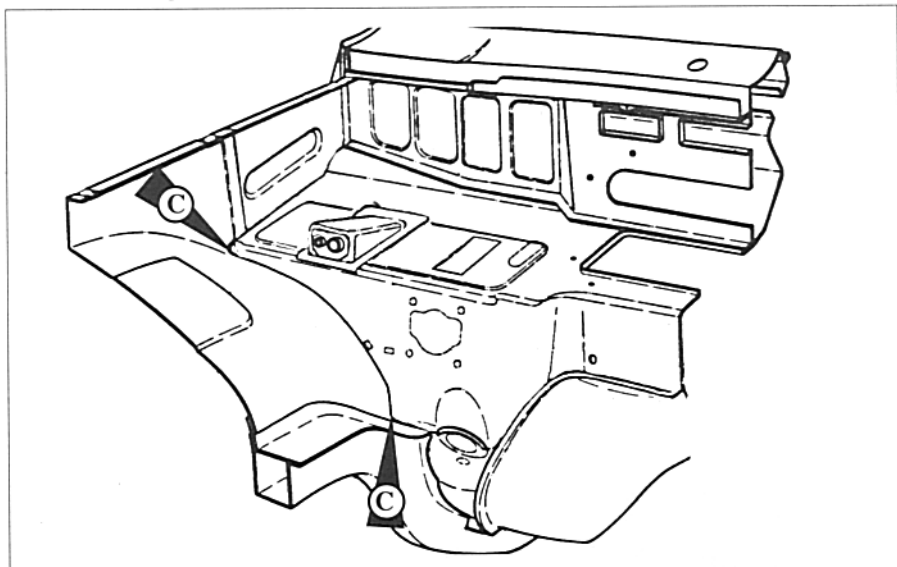
*Radeinbau rechts an Spritzwand (Rechtslenker): Die Pfeile (C) zeigen, wo häufig Schutzgas-Schweißpunkte zu finden sind, die erst nach der Rohbaumontage gesetzt wurden.*

gas-Schweißnähten oder -Punkten zusätzlich fixiert (s. Skizzen). Diese Schutzgas-Schweißungen waren immer dann erforderlich, wenn die Bleche beim Zusammenbau entweder verzogen waren, oder die Spaltmaße für das Punktschweißen mit Elektrodenzange zu groß ausfielen. Insbesondere bei Wagen aus Antwerpener Produktion (ab Mitte 1973) sind an folgenden Stellen Schutzgas-Schweißungen zu finden: 1. Blech Radeinbau an Deckelblech des Längsträgers im Motorraum (in etwa neben dem Halter für die Hupe). 2. Blech Radeinbau an Deckelblech des Längsträgers im Motorraum (direkt vor dem Ende des Deckelblechs an der Spritzwand). 3. Blech Radeinbau an Stegblech der A-Säule im Übergang zum Anschlussbogen an der Spritzwand (Blechabkantung Radeinbau um ca. 90 Grad). rm.

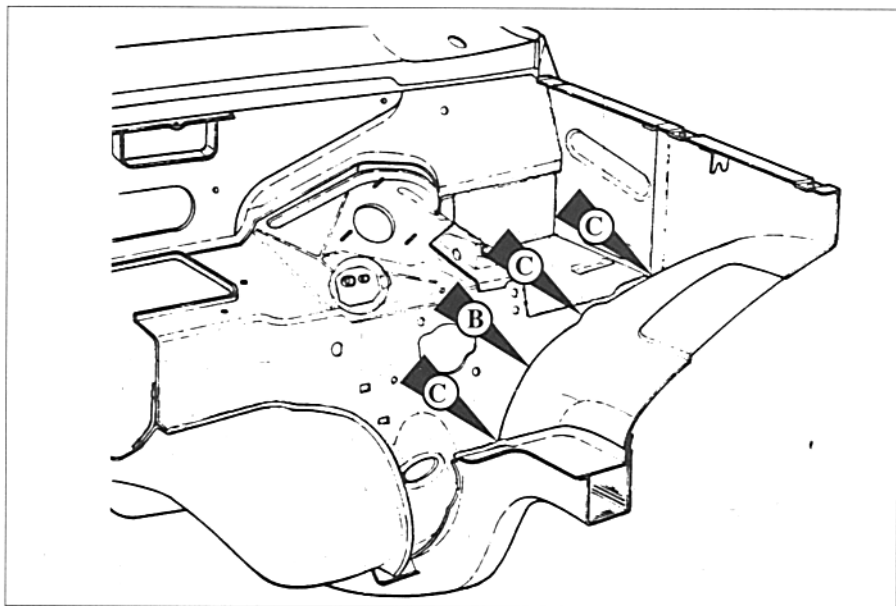
*Radeinbau links an Spritzwand: Die Pfeile (C) zeigen die wieder die Stellen für Schutzgas-Schweißpunkte, im Bogenbereich von Pfeil (B) ist ein zusätzlicher Blechstreifen eingezogen.*

natürlich (wenn möglich oder gewünscht) von beiden Seiten aus, wie vor beschrieben, behandelt werden können. Doch aufgepasst: Dieser halbrunde Ansatzbereich der Radeinbauten ist mit einem Verstärkungs-Blechstreifen unterlegt, so dass wir es hier im Grunde genommen mit drei übereinander liegenden Blechen zu tun haben! (s. Seite 8+9). Eine Versiegelung dieses Bereichs ist in jedem Fall von der Räderseite her zu empfehlen. Auf der Fahrerseite kann die Versiegelung zusätzlich auch im Motorraum erfolgen, da hier das Wasser aus dem Batteriekasten abgeführt wird (sofern der Batteriekasten nicht durchgerostet ist!).

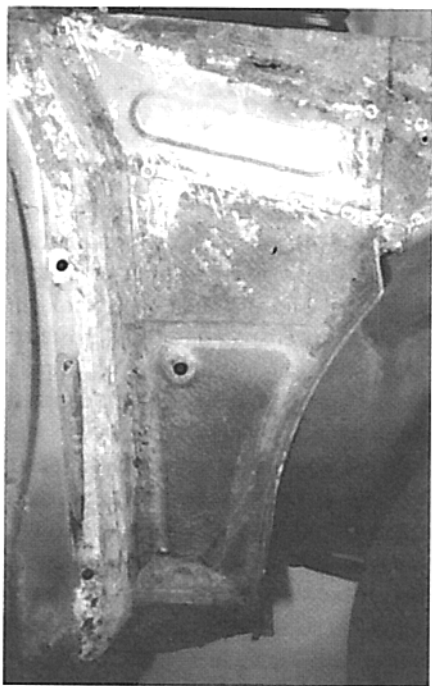
Radeinbau/Fußraum rechts (A-Säulenversteifung fehlt) vor der Säuberung

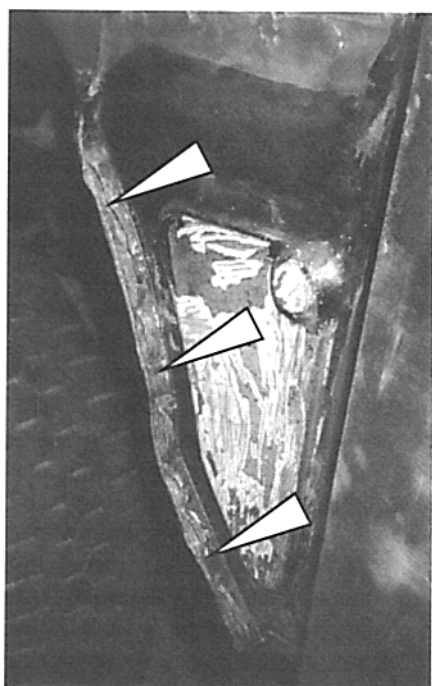
Radeinbau/Fußraum links ohne Unterbodenschutz und mit aufgebogener Bördelkante

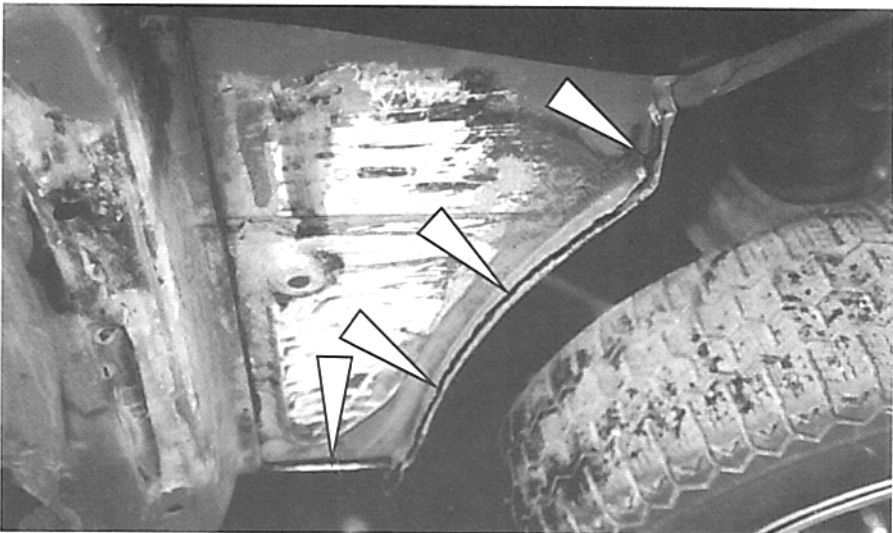
*Radeinbau/Fußraum rechts mit offenen Bördelkanten. Man kann bis in den Fußraum sehen!*

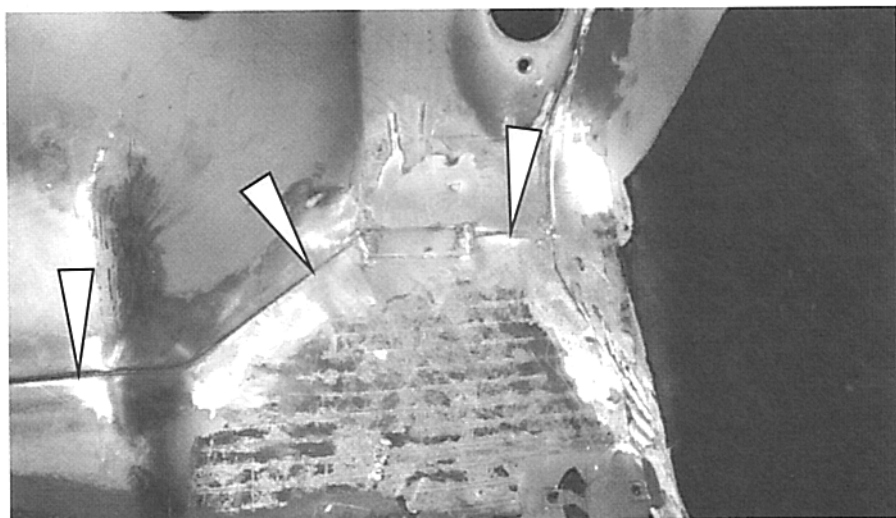
*Fußraum innen links: Der originale "Auto-Sealer" ist völlig entfernt, die Naht blankgeschliffen*

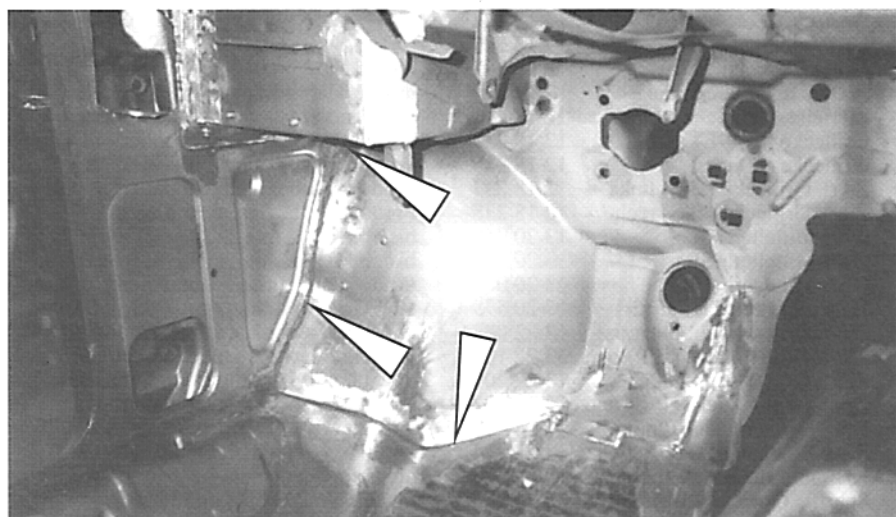
*Bis unter den Batteriekasten können die Innenbereiche der Bördelkanten entrostet werden*
