## Hohlräume Teil 7

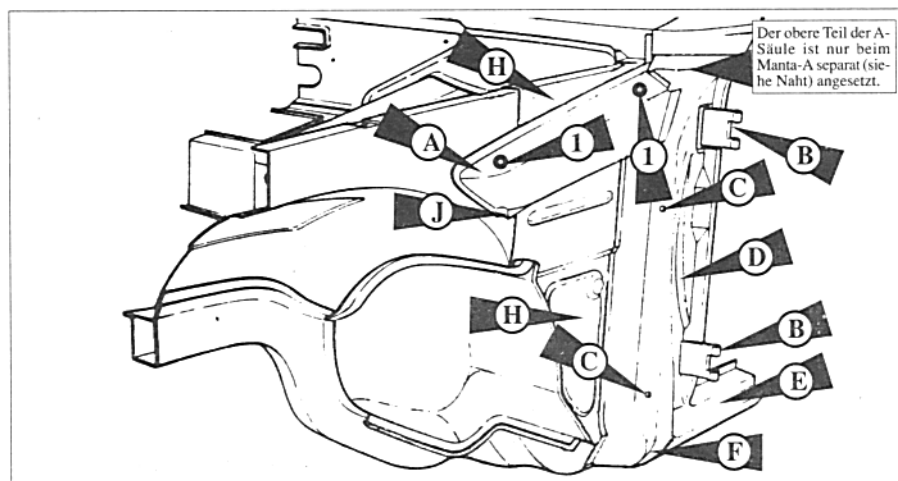
A-Säule Fahrerseite außen: Versteifung (A), Türscharniere (B), Loch Kotflügelschraube (C), Deckblech (D), Schweller (E), Fußpunkt (F), Ablauf (G), mögl. Bohrung f. Versiegelung (H), mögl. Bohrung (I).

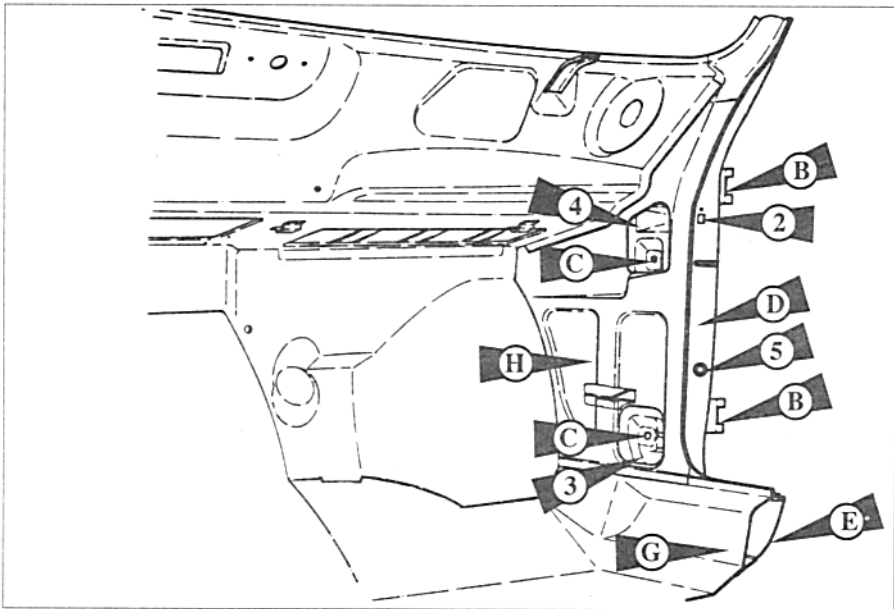
A-Säule Beifahrerseite innen: Bodenblech (G), Stegblech A-Säule (H). Öffnungen für Versiegelung: Türkontakt (2), Montagelöcher (3+4), Bohrung oberhalb des Scharniers (5, s. S. 14)

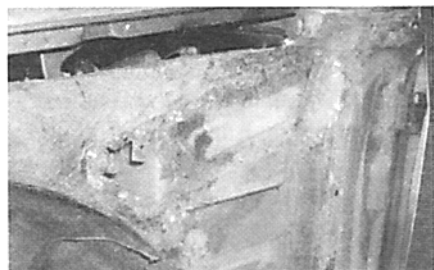
Bleiben noch die kleinen Träger bzw. Versteifungen vorne an den A-Säulen. Diese Bleche sollten eigentlich ab Werk von innen geschützt werden, doch in der Praxis (bis auf Wagen aus dem Werk Rüsselsheim) gab keinen Schutz im Inneren dieser Träger. Das kleine Ablaufloch der Träger an der vorderen Unterseite ist er-

*Fahrerseite: Nach dem Entfernen des Versteifungsträgers gab's nur noch Rost + Löcher.*

stens zu klein und zweitens schon ab Werk nahezu immer mit Unterschutz verschlossen worden. Deshalb sind diese Träger auch bei originalen Manta-A im Top-Zustand (zumindest von innen) immer vom Rost befallen, oder nicht selten schon an ihrer Oberseite komplett durchgefault. Beim Kauf ist

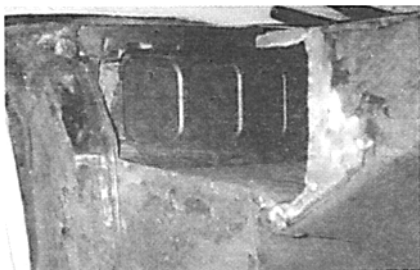
deshalb ein beherzter Griff an und vor allem auf die Träger erste Pflicht! Oft reicht schon ein Blick auf die Stegbleche im Motorraum, um den Zustand der kleinen Träger beurteilen zu können. Denn wenn es in den Trägern gammelt, fault auch gleich das Stegblech dahinter mit durch, wie es die Bilder Euch zeigen.

*Beifahrerseite: Da hilft nur noch großflächiges und beherztes Heraustrennen.*

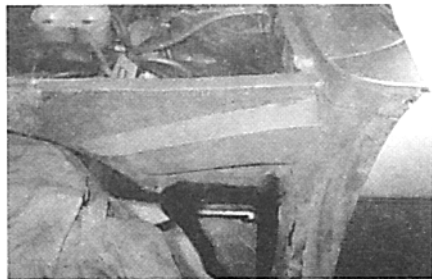
*Das Ergebnis ist zufriedenstellend, wie auch das Anarbeiten der Bleche an den Bestand.*

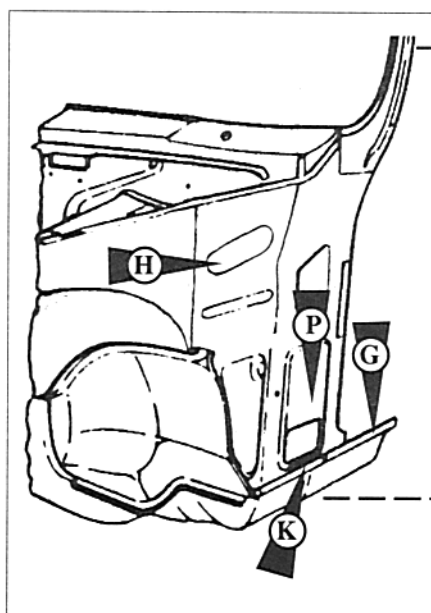
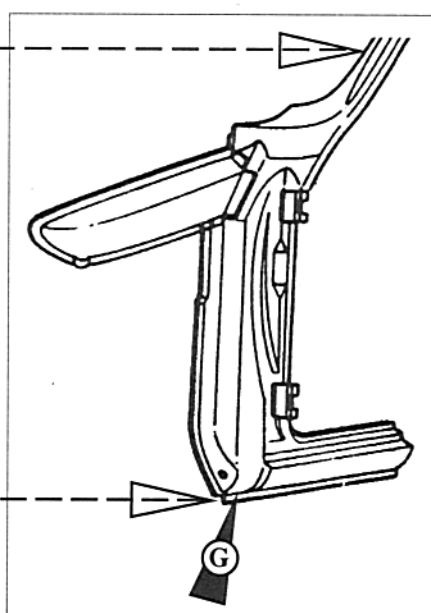
A-Säule Fahrerseite ohne Deckblech. Deutlich ist zu sehen, wie Stegblech und Bodenblech miteinander verbunden sind (K). Dadurch können die Stützkraften (P) in das Bodenblech eingeleitet werden. Dieser Punkt ist die

Achillesferse der A-Säule. Durch das rechteckige Loch (für Einsteckmutter der Kotflügelbefestigung) unten am Fußpunkt (G) kann man sich diese Stelle gut ansehen, beurteilen und natürlich Versiegelung einbringen.

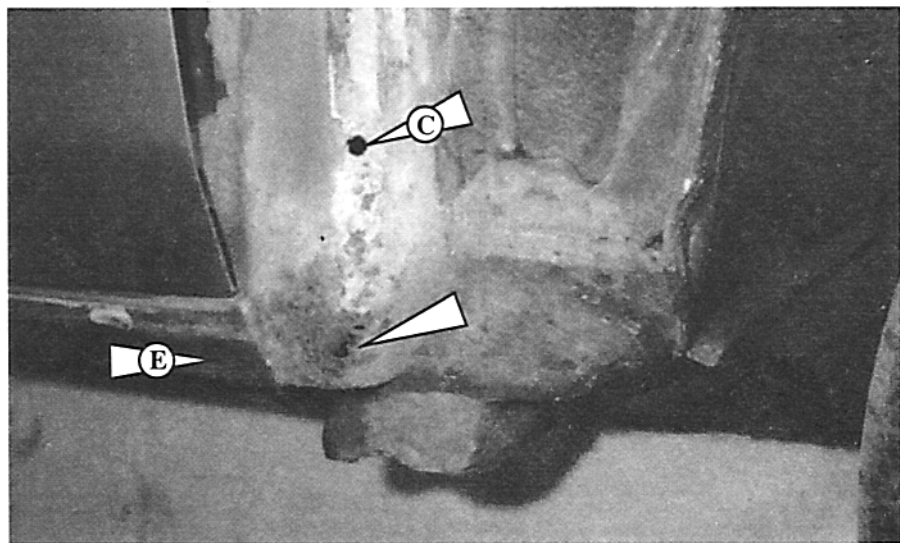
*Das unscheinbare und auf den ersten Blick recht kleine Loch (Pfeil) am Fußpunkt der A-Säule, kann sich zu einem echten Problem auswachsen, wenn z.B. der Innenträger weggefault ist.*

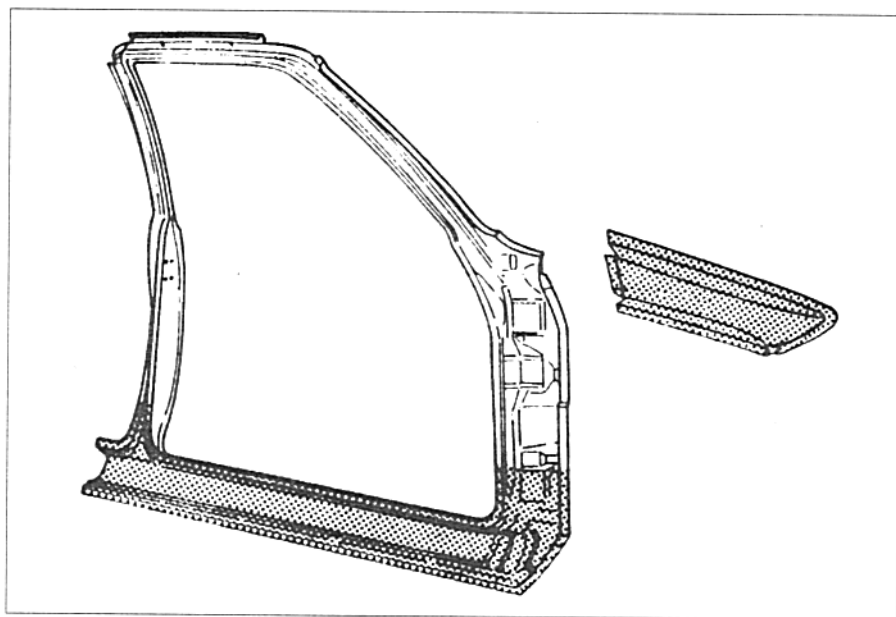
Vorgabe für den Zusammenbau im Werk: Die schraffierten Flächen sind nach (!) der Tauchgrundierung mit Wachs zu schützen. Nur selten (Rüsselsheim) wurde diese Anweisung befolgt.
