### Hohlräume Teil 9

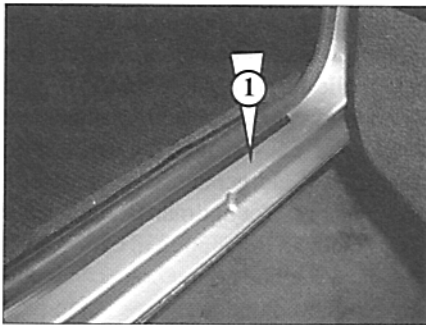
Ein Loch (1) oben im Schweller genügt oft schon, um die Versiegelung einzubringen. Der Stopfen sollte aber gut abgedichtet werden.

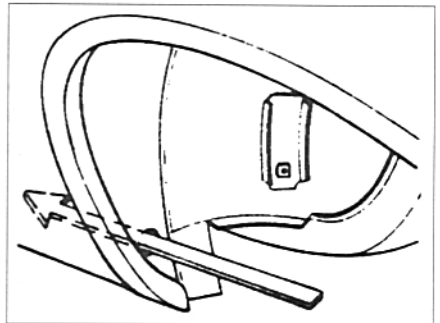
Das einzige große Loch um von hinten in den Schweller zu gelangen, findet sich im hinteren Radeinbau hinter einer Plastikkappe.

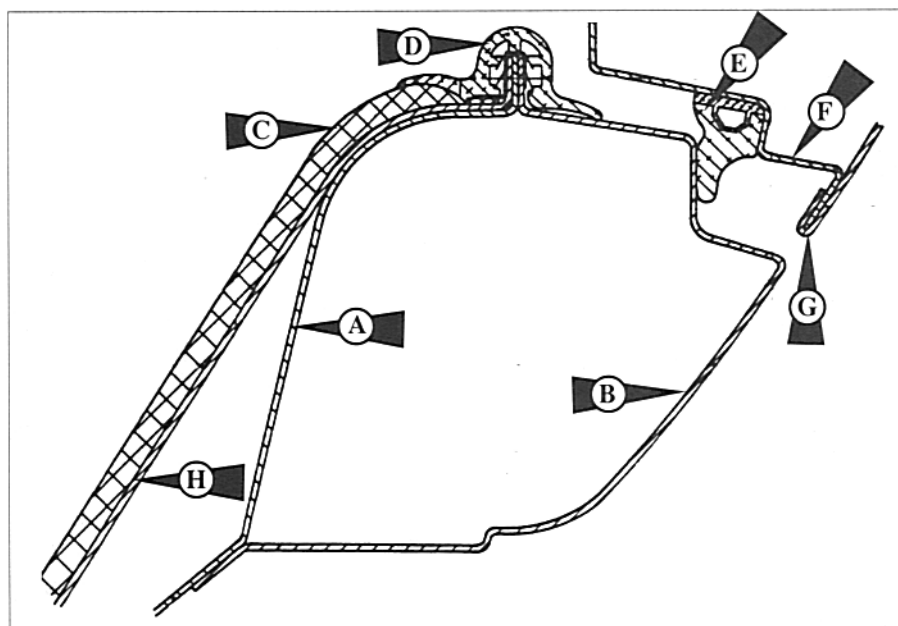
Schnitt durch den Schweller im Türbereich: A = Bodenblech, B = Einstiegsverkleidung (Schwellerblech), C = Teppich, D = Teppichschiene, E = Türdichtung, F = Rahmen Türblatt, G = Tür-Außenblech, H = Verstärkung Innenschweller ( nur bei Wagen bis Fg. Nr. (8/73)).

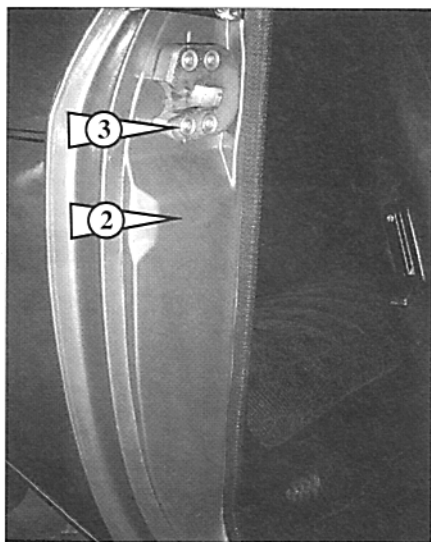
Wer die B-Säule richtig fluten will, bohrt ein Loch (2) exakt 7 cm direkt unterhalb der vorderen unteren Schraube des Schließkeils (3).

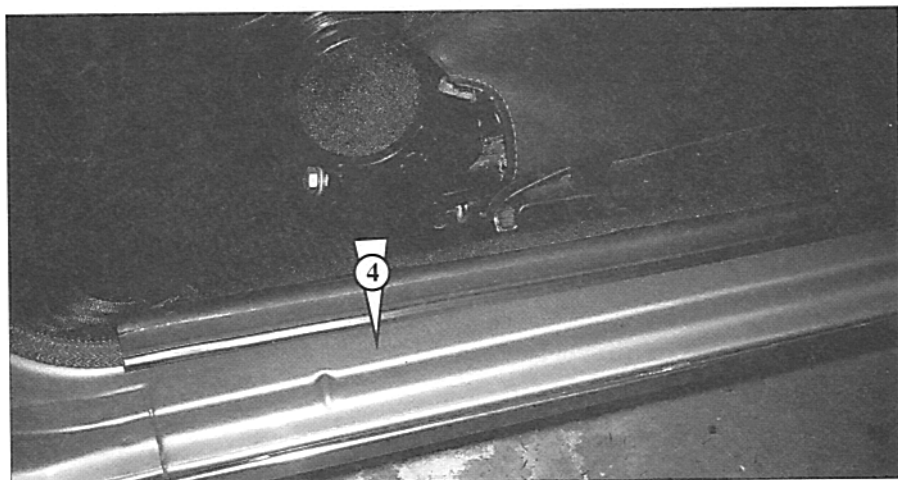
Das Bohren von Löchern (4) oben in den Schweller, sorgt noch nicht für völligen Zugang.

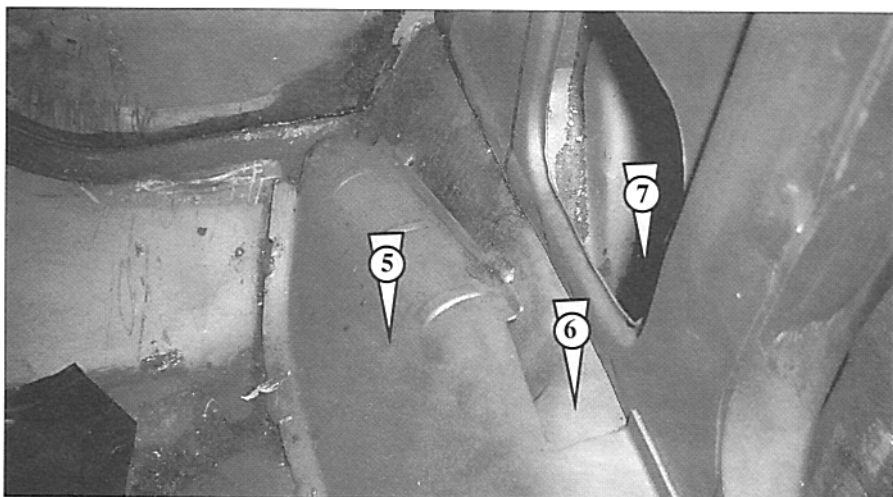
*Im Fußraum: Innenschweller (5) und Bodenblech (6). Die Öffnung (7) lässt sich gut nutzen.*

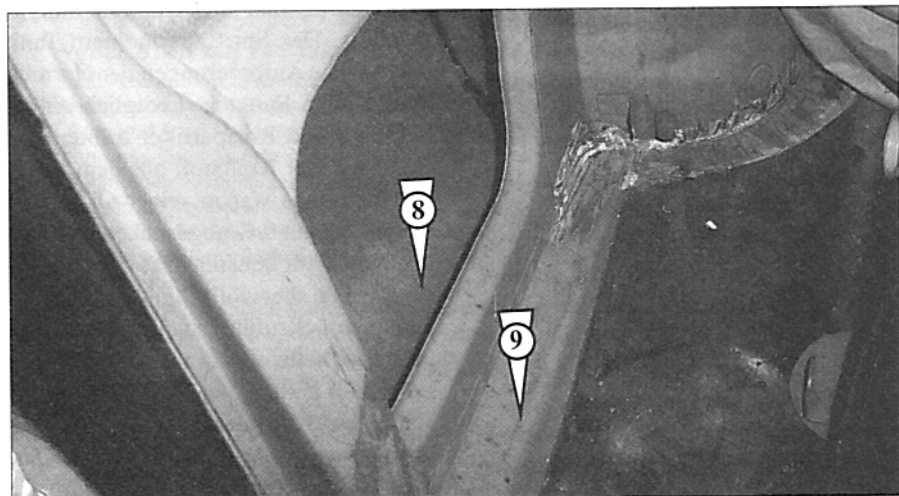
Einfach gelangt man hier (8) in den Schweller. Wer alles fluten will, bohrt noch ein Loch (9)
