## Hohlräume, Teil 11

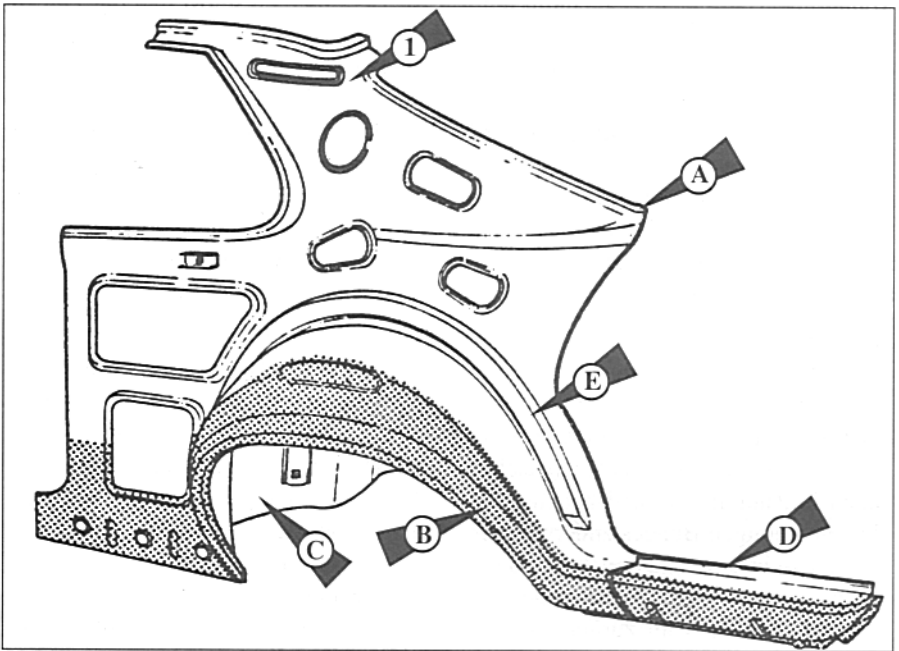
*Radeinbau links hinten von außen: Die schraffierten Bereiche wurden vor der Seitenwand-Montage grundiert. Doch genau hier rostet es gerne. Bauteile: Mittelblech (A), Radhausaußenschale (B), Radhausinnenschale (C), Verlängerung Radeinbau (D), Verstärkungsblech (E). Der Anschlussbereich an das Dach (1) ist schwer und nur mit Beleuchtung zu inspizieren.*

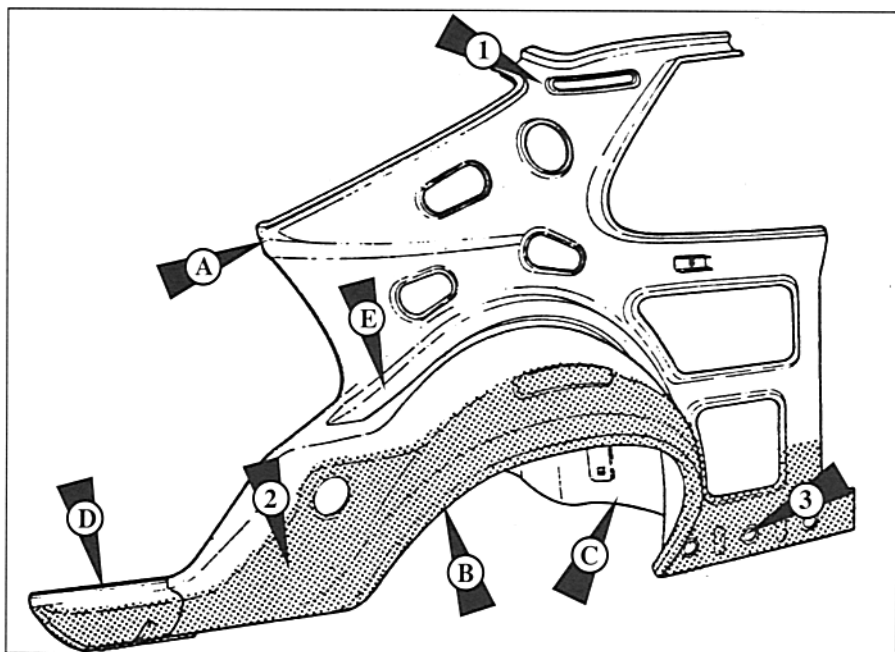
Radeinbau re. hi. von außen: Der Bereich um den Tankstutzen (2) bildet einen großen und kritischen Hohlraum, der nur schwer zu versiegeln ist. Das Mittelblech bildet am hinteren Schwellerende (3) einen "doppelten" Hohlraum, der durch Ausspritzen oft nur unzureichend versiegelt wird. Fluten ist hier besser, da die Versiegelung dann durch die Löcher laufen kann.

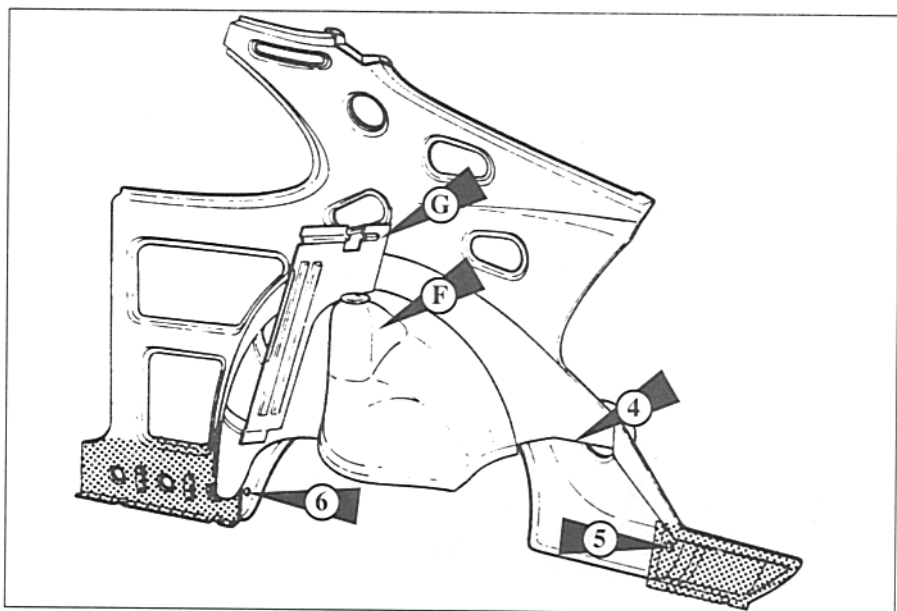
*Radeinbau re. hi. von innen: Die Aufnahme des Stoßdämpfers (F) ist eher unkritisch, genau so wie der Ansatz zur hinteren Queraussteifung (G). Fast immer ein Problem ist dagegen die Anschweißkante (4) des Kofferraumbodens an den Radeinbau. Die Löcher (5 + 6) im Radeinbau eine gute Hilfe zum Einbringen der Versiegelung. Doch sie allein reichen nicht aus.*

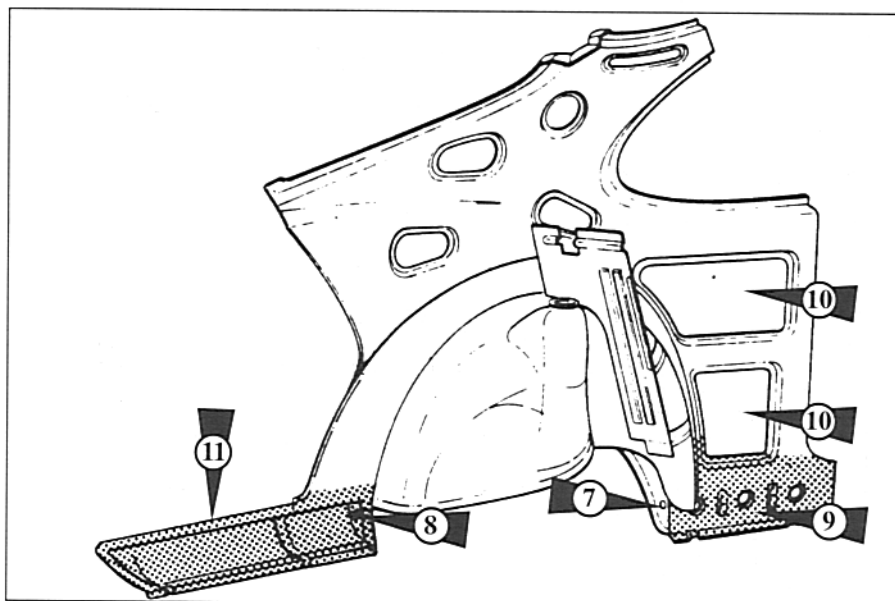
Radeinbau li. hi. von innen: Durch die Löcher (7 + 8) im Radeinbau kann Versiegelung eingebracht werden. Doch wer lediglich durch Loch (7) versiegelt, erreicht den Bereich (9) hinter dem gelochten Blech kaum. Deshalb sollte von oben (10) auch der zweite Hohlraum im hinteren Schweller versiegelt werden. Der Bereich (11) außen auf dem Träger nicht vergessen!

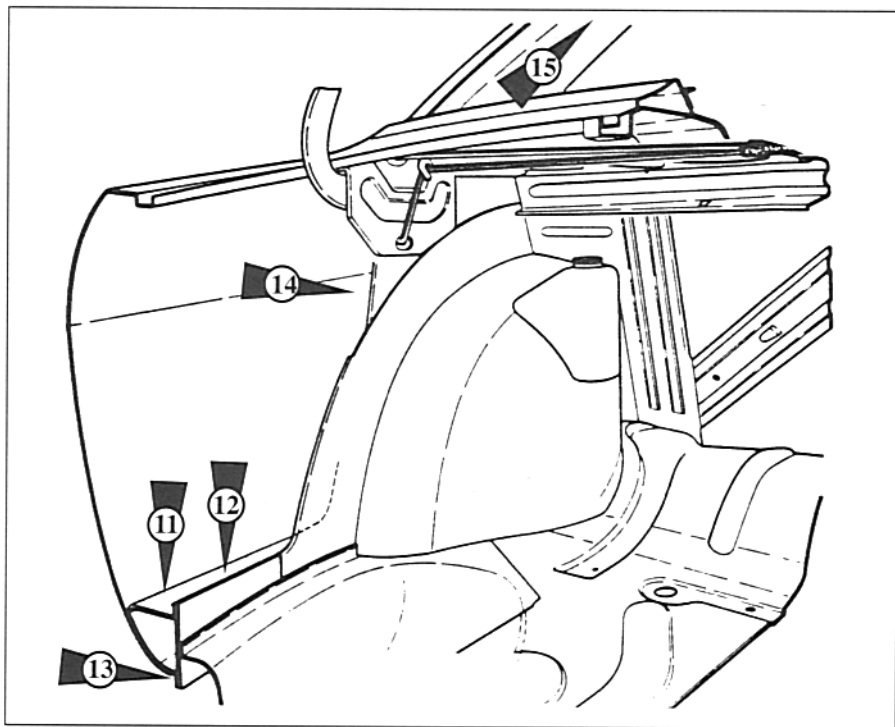
*Blick auf den Radeinbau links: Wer die Verlängerungen einfach fluten möchte, bohrt zwei Löcher (12) und lässt die Versiegelung unten (13) aus den beiden vorhandenen Löchern wieder ab. Fast der gesamte Hohlraumbereich des Radeinbaus lässt sich durch die große Öffnung (14) im Bereich der Radkästen erreichen. Nur im Dachrand (15) wird es schwierig.*

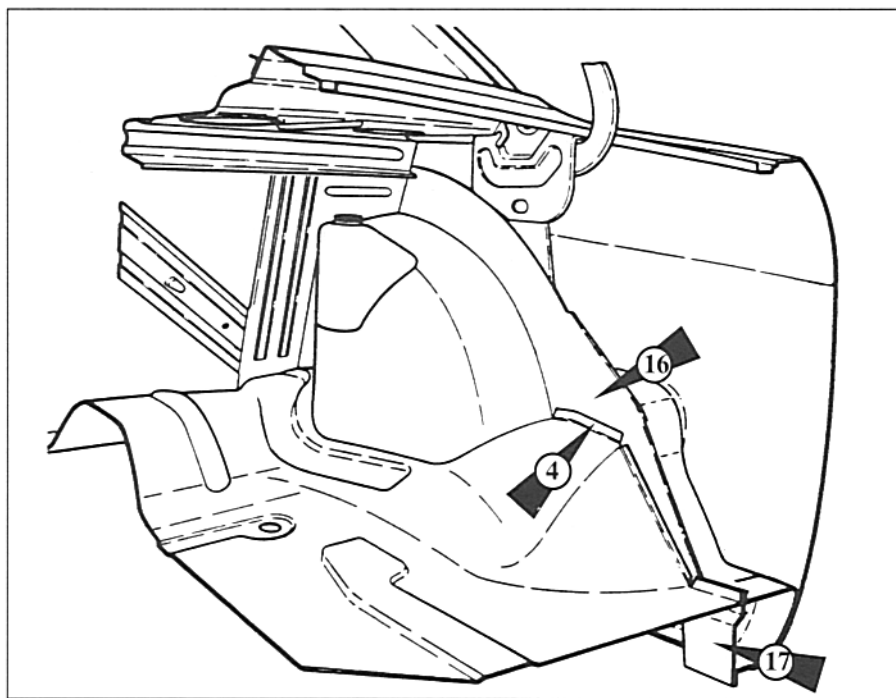
Blick auf den Radeinbau rechts: Auf den Bereich um die Autogen geschweißte Naht (4) hinter dem Tankstutzen gehe ich noch einmal gesondert (in Verbindung mit Kunststoff-Einsätzen) ein. Quizfragen am Rande: Im Bereich (16) sind zwei kleine Löcher ( $d = \text{ca. } 2,5 \text{ mm}$ ) zu finden. Wofür sind diese Löcher? Und warum haben nicht alle Manta einen Abschlepphaken (17)?

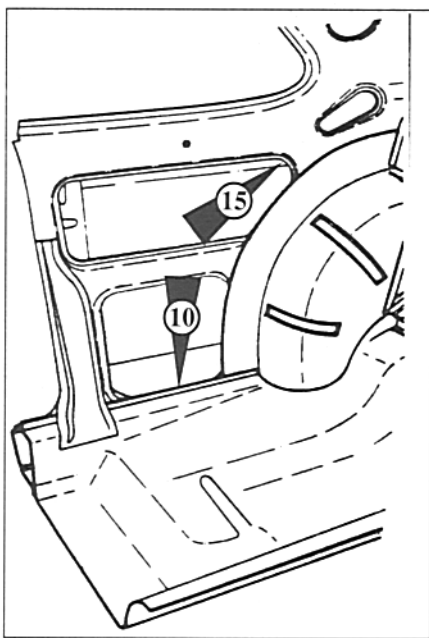
*Fußraum hinten rechts: Wer kleine Lampen in Schweller (10) und C-Säule (15) führt, kann von der anderen Seite aus die Hohlräume besser inspizieren und gezielter behandeln.*

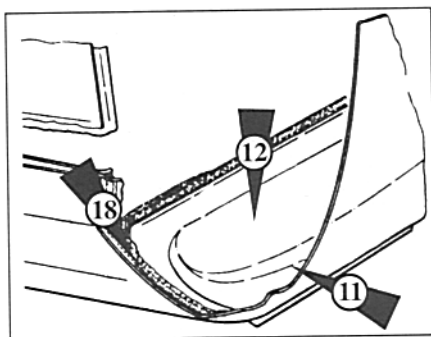
Die Verlängerung des hinteren Radeinbaus muss sorgfältigst konserviert werden, da die Seitenwand im Bereich des Trägers (11) so dicht anliegt, dass nur sehr kriechfähige Mittel zum Schutz geeignet sind. Bei intakten Wagen läuft die überschüssige Versiegelung (18) in den Hohlraum des Heckblechs ab.

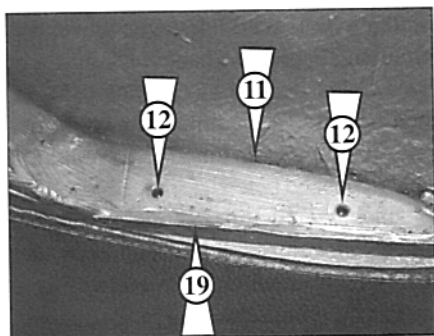
Man kann von oben zwei Löcher (12) in die Verlängerung bohren, um die Versiegelung einzubringen. Wer dann noch die Oberfläche des Trägers flutet, kann sicher sein, dass in kurzer Zeit auch der Bereich der Seitenwand (11) versiegelt ist. Die Kante (19) verhindert, dass die Versiegelung in den Kofferraum läuft.

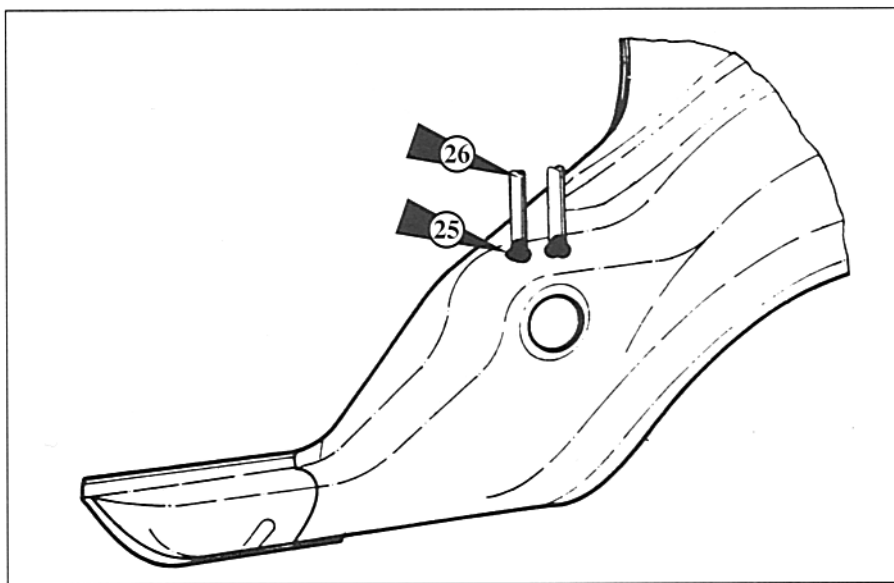
*Hinteres Ende des rechten Radeinbaus: Der Bereich um den Tankstutzen verdient besondere Beachtung, da hier einige Hohlräume (s. vorige Seiten) zu versorgen sind und diverse Bohrungen nach außen führen. Wenn dann noch die Abdichtung (25) der Entlüftungsleitungen (26) des Tanks defekt sind, dringt Spritzwasser in den Kofferraum ein und verstärkt das Rosten.*

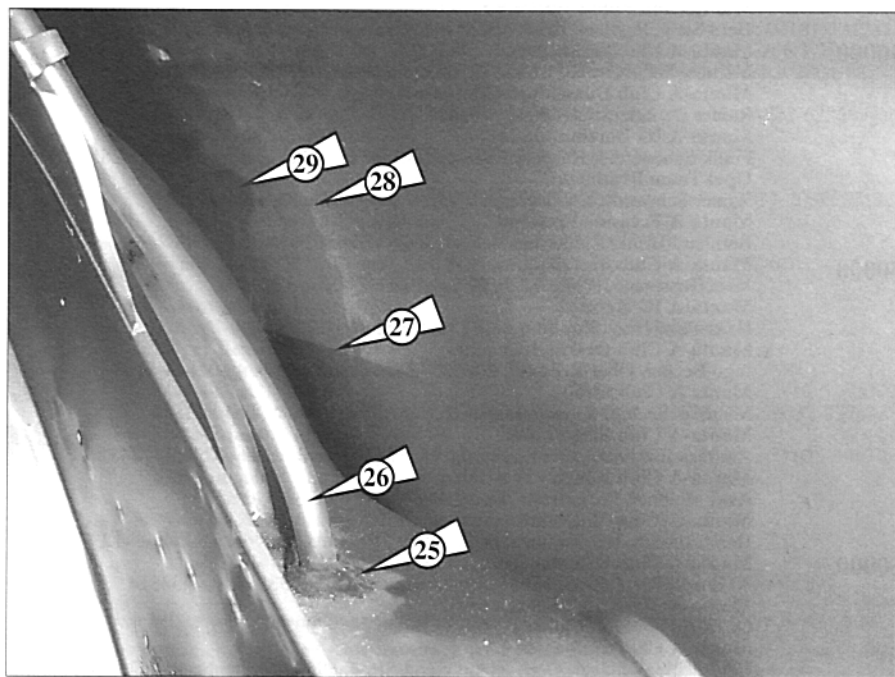
Blick in den Radeinbau rechts: Die Entlüftungsschläuche (26) mit intakter Abdichtung (25). Deutlich ist die Linie der Tauchgrundierung (27) an der Seitenwand zu sehen. Der Sprührand des ersten Gangs der Versiegelung (28) zeichnet sich deutlich vor dem mit einem Pinsel aufgetragenen Rand des zweiten Gangs (29) ab. Keine "Lecknasen" sind zu sehen - und kein Rost!
