## Hohlräume, Teil 13

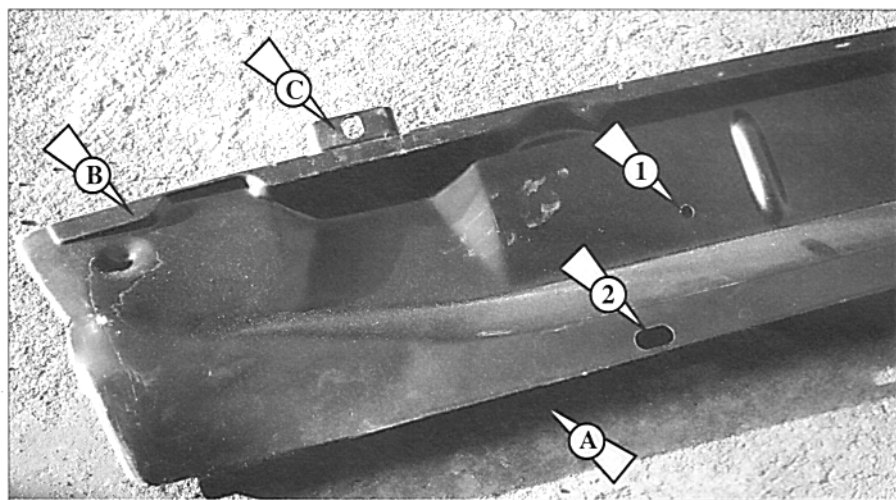
Der hintere Querträger (linke Ecke) von außen gesehen: Loch zur Teppichbefestigung (1), Ablaufloch (2), Anschweißkanten unten (A) und oben (B), Halterverstärkung Stoßstange (C)

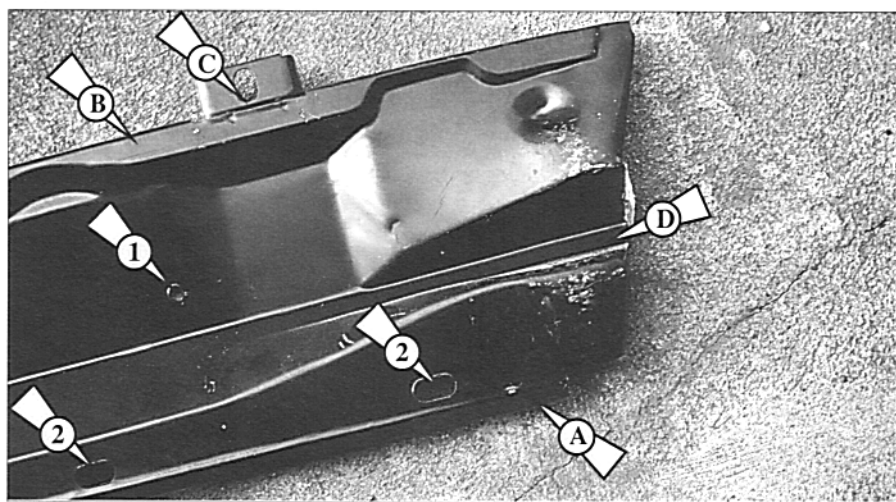
Der hintere Querträger (rechte Ecke) von außen gesehen: Entlang der scharfen Kante (D) wird der Kofferraumboden sowie die Reserveradmulde mit dem Querträger verschweißt

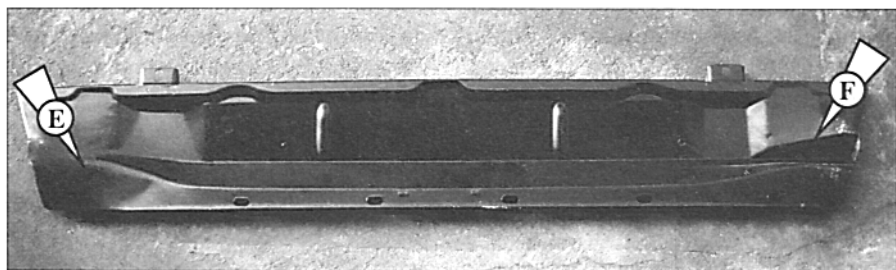
*Hinterer Querträger von außen gesehen: In den beiden Eckbereichen (E + F) liegt das Heckblech nur wenige Millimeter entfernt. Hier sammelt sich Wasser, Dreck und dann der Rost!*

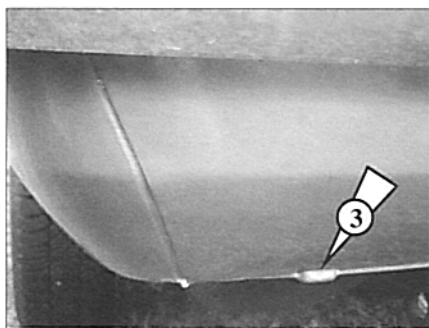
*Das kleine Ablaufloch (3) im Heckblech auf der linken Seite ist immer frei zu halten...*

dann läuft das Wasser nach rechts neben den Versteifungsträger des Kofferraumbodens – mit fatalen Folgen. Deshalb sollten bei ungeschweißten Fahrzeugen möglichst alle Löcher geöffnet bzw. auf ihre Durchlässigkeit hin untersucht werden.

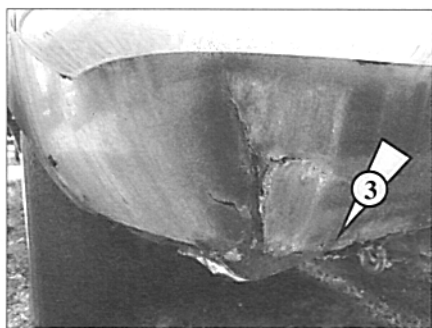
Wozu eine Verstopfung des kleinen Lochs links unten im Abschlussblech führen kann, zeigen die Fotos relativ deutlich. Zwar ist hier die Ursache für die Durchrostungen wohl kaum bei einer mangelnden Versiegelung zu suchen. Aber durch eine leichte Einbeulung infolge eines Anfahrerschadens ist es hier zu einem Auf-

einanderdrücken von Querträger und Abschlussblech gekommen. Zudem ist das kleine Loch unten im Abschlussblech durch Rost und Unterbodenschutz verschlossen worden. Auf der rechten Fahrzeugseite befindet sich unten am Abschlussblech kein Loch, den das Kondenswasser soll durch die fünf länglichen Löcher unten im hinteren Querträger abfließen. Wenn diese aber (z.B. mit Unterbodenschutz) verschlossen sind, steigt der Wasserstand im Hohlraum an und das Rosten beginnt. Und wenn das Fahrzeug dann noch vorne tiefergelegt wird (wie es immer noch modern zu sein scheint),

*...denn sonst sieht dieser Bereich in ein paar Jahren wie oben aus. Rost wohin man sieht!*

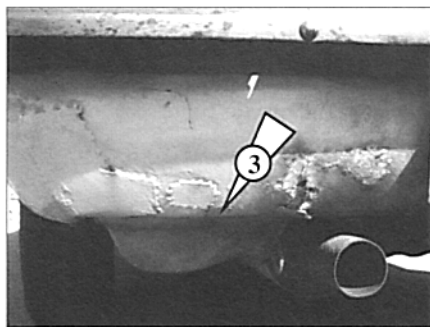
Wer das Ablaufloch (3) mit Flicken einfach zuklebt, wird eben später vom Rost überrascht

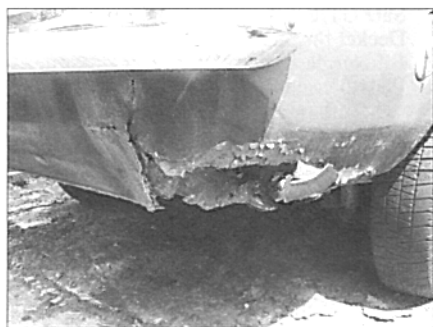
Doch auch auf der rechten Seite droht Gefahr durch dicht aneinander liegende Bleche

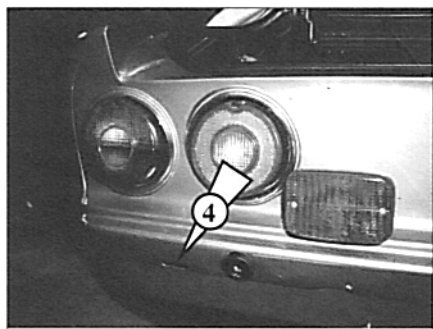
*Oben im Heckblech sind längliche Löcher (4) zu finden, durch die versiegelt werden kann*

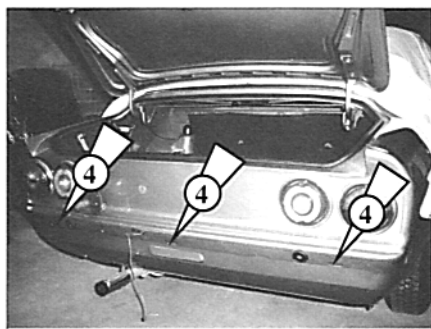
*Aber die Versiegelung einfach von oben durch die Löcher hinein zu kippen, reicht nicht aus*

Das Einbringen der Versiegelung kann (s.o.) natürlich durch Ausspritzen oder aber durch Fluten erfolgen. Aufgrund der Vielzahl der vorhandenen Löcher und der Enge an manchen Stellen (s.o.), rate ich hier in jedem Fall zu einem Fluten des Hohlraums. Dafür sind die fünf länglichen Löcher des hinteren Querträgers sowie das untere Ablaufloch des Abschlussblechs zunächst mit Kotflügel-Dichtband

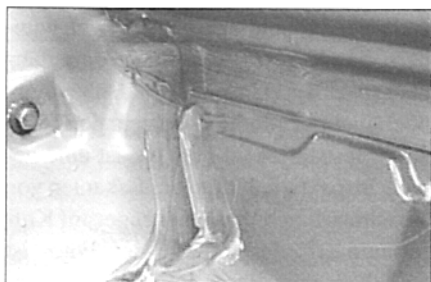
So "sauber" dichten Opel-Werker innen ab!

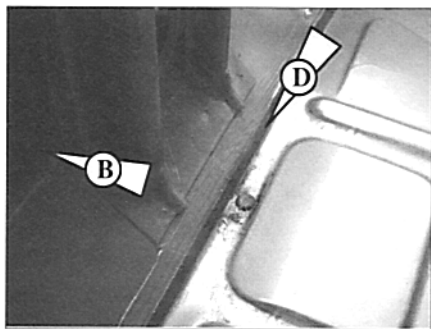
Der mittlere Bereich zwischen Heckblech und Querträger ist relativ einfach zu erreichen
