### *Hohlräume Teil 8*

In diesem Teil unserer Serie zur Hohlraumkonservierung sind die vorderen Längsträger und die Wagenheberaufnahmen dran. Doch obwohl zu den Längsträgern schon unzählige Berichte geschrieben worden sind, scheint es trotzdem vielfach Unkenntnis über den Aufbau sowie die Reparatur der vorderen Träger zu geben. Bevor wir in das Thema einsteigen, möchte ich noch einen ergänzenden Literaturhinweis zur Sache loswerden. Denn Ulrich Dickmann hat bereits im letzten Jahr eine wirklich umfassende und komplette Anleitung zur Instandsetzung der Längsträger geschrieben. Darin finden sich wertvolle Tipps u.a. zu folgenden Themen: Ursache für die Korrosion der Träger, Beurteilung von Rostschäden, Beschreibung der Träger,

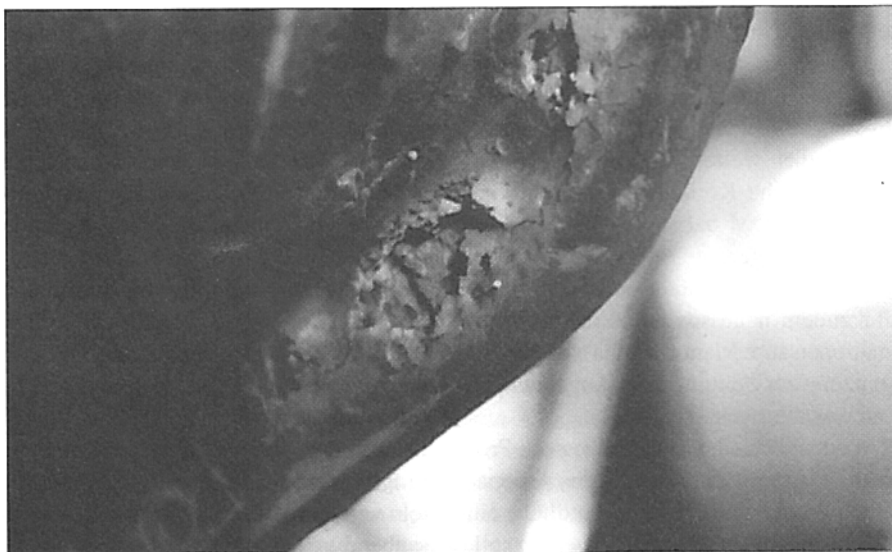
*Rost am Längsträger auf der Beifahrerseite. Ohne Konservierung erwischt es jeden Manta-A!*
