### Heckklappe reparieren

## Nachtrag Heckklappe

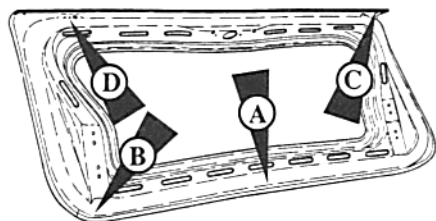
Aufnahmepositionen der Fotos auf Seite 18

Rostherd Nr. 1 (Schadensquote ca. 75%) ist die hintere Kante der Klappe im Bereich zum Abschluss am Heckblech (s. Skizze). Da das Außenblech der Klappe durch umgelegte Bördel mit dem Tragrahmen verbunden ist, bildet sich hier ein Hohlraum, in dem sich gerne Wasser und Schmutz ansammeln. Das Wasser dringt durch defekte Klappendichtungen ein, gelangt als Spritzwasserwirbel am Wagenheck nach innen oder läuft als Kondensat innen an der Klappe entlang bis zur Klappenkante. Oft dringt das Wasser auch durch die Löcher fehlender Gummipuffer oder Schalter für die Kofferraumbelichtung ein. Seltener, aber doch möglich, durch defekte Plastiktüllen des Opelzeichens oben auf dem Deckel, oder durch die zerbröselte Dichtung des Kofferraumschlusses. Egal wie das Wasser in die Klappe gekommen ist, sorgt es in jedem Fall für zügigen Rostbefall. Und den sieht man leider erst, wenn er von innen nach außen gewandert ist (Durchrostung). Zuerst rostet der Tragrahmen an einer der beiden Haubenecken durch (da jeder Wagen immer ein wenig schief steht), da sein Blech dünner ist als das des Deckblechs. Dann wandert der Rost in Richtung Haubenmitte im Bördelfalz

entlang. Dabei drückt er den Falz zwischen Tragrahmen und Deckblech auseinander und noch mehr Wasser kann nun eindringen, da dieser Bereich ja ungeschützt außerhalb der Dichtung liegt. Erst ganz zum Schluss (wenn der Tragrahmen schon längst weggerostet ist) beginnt das Deckblech zu durchrosten.

Der zweite Rostherd (Schadensquote 25%) ist an den runden Ecken links und rechts unterhalb der Heckscheibe auszumachen. Dort ist das Deckblech in einem Rundbogen und durch einen Bördel mit dem Tragrahmen verbunden. Und im Bereich dieser Rundung liegt das gebördelte Deckblech nicht immer sauber auf dem Tragrahmen auf. Zudem wurden diese Bördel der Heckklappen ab Werk nicht versiegelt, so dass auch hier Wasser in den Bördel eindringen kann. Es läuft dann (da die Haube ja zum Heck hin abfällt) in den seitlichen Falzen entlang bis zum (siehe Punkt 1) Haubenende. Nicht selten wird dadurch der gesamte Falz durch den Rostbefall aufgebogen und das Deckblech beginnt sich komplett vom Tragrahmen zu lösen. Sollte eine Haube also umlaufend Rost ab den vorgenannten Stellen aufweisen, ist diese in der Regel ein Fall für die Mülltonne. Denn neue Deckbleche gibt es nicht und den Rost beseitigt man nur durch großflächiges Heraustrennen, da sich die dünnen Bleche der Heckklappe kaum sandstrahlen lassen. Doch da dieser Schaden nicht so häufig auftritt, lohnt sich hier der Kauf einer besser erhaltenen Haube, die dann (wie folgt) gründlich saniert werden kann.
