## Hohlräume, Teil 3

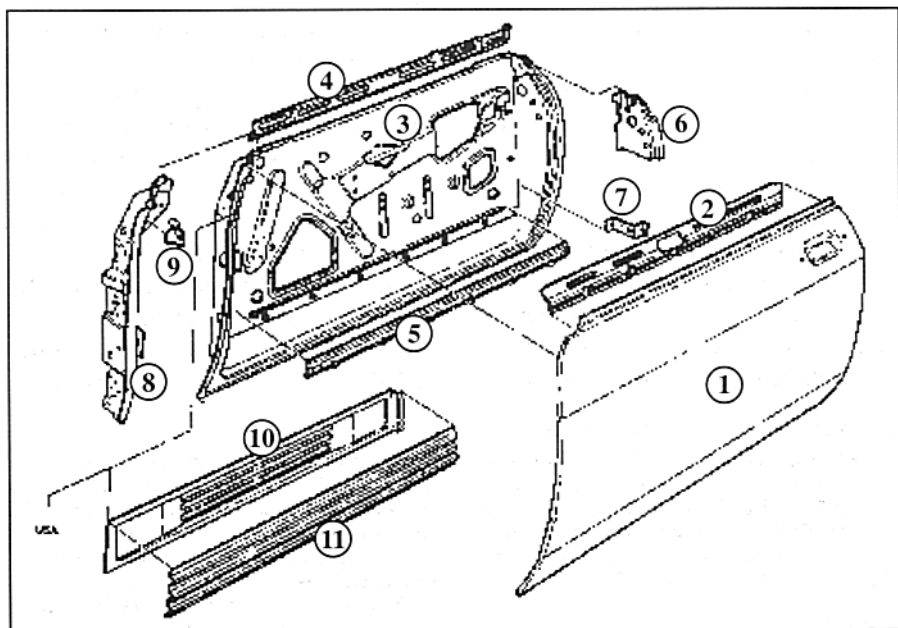
Einzel-Blechteile Rohbautür 1. Tür-Außenhaut, 2. Versteifung Fensterschacht außen, 3. Türkasten, 4. Versteifung Fensterschacht innen, 5. Klammerleiste, 6. Versteifung Schloßseite, 7. Haltewinkel, 8. Versteifung Scharnierseite, 9. Haltewinkel, 10. + 11. Seitenaufrallschutz US
