## Hohlräume Teil 5

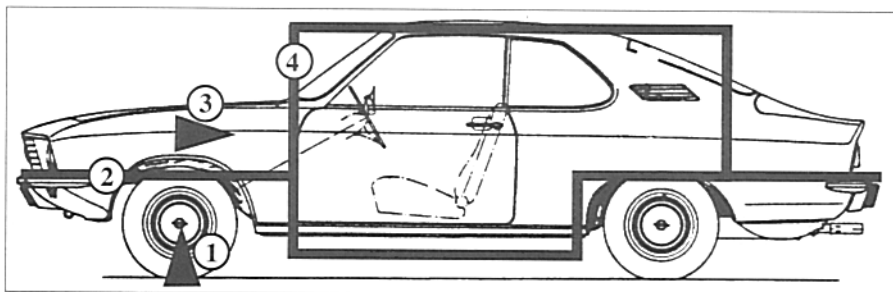
Die Radeinbauten (3) bilden zusammen mit den vorderen Längsträgern (2) ein Tragwerk, das die Aufstandskraft (1) aufnimmt und über die Spritzwand (4) in die steife Fahrgastzelle leitet.
