### Hohlräume, Teil 2

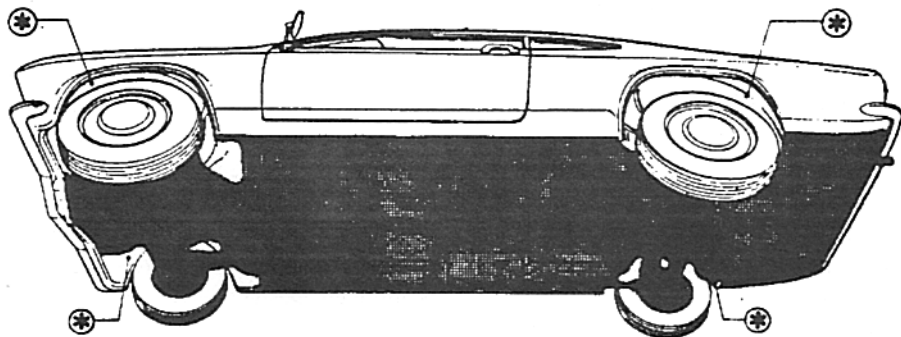
*Hebebühnen-Perspektive: Die dunklen Flächen wurden ab Werk mit einem Wachs-Unterbodenschutz versehen. Die markierten Bereiche (Radhäuser) erhielten einen gespritzten Butyl-Kautschuk-Auftrag.*

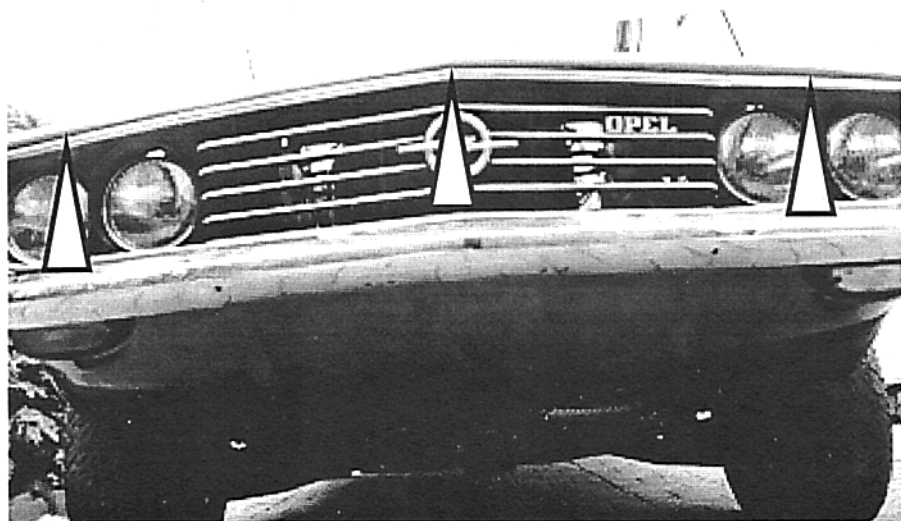
Ganz vorne am Wagen findet sich der erste Hohlraum: Oberes Windleitblech und das Mittelteil des Vordbaus bilden einen Hohlraum, der trotz Rostgefahr fast immer ohne Behandlung bleibt. Warum eigentlich? Die Pfeile zeigen die Position der drei Löcher (s. auch S. 11) für den Wasserablauf,  $d = \text{ca. } 6 - 8 \text{ mm}$ .

Wie auf Seite 6 schon gezeigt, sollte der Hohlraum im Bereich des oberen Windleitblechs des Vorbaus mit Bohrungen versehen werden. Denn erstens steht hier das Wasser (z.B. nach dem Fahrbetrieb über 80 km/h bei Regen) dauerhaft und zweitens ist eine Portion Hohlraumschutz (Wachs) dort immer gut aufgehoben. Denn im Anschlußbereich zu den Kotflügeln rotet das obere Windleitblech gerne weg - allerdings mit Vorliebe bei Wagen ab Fg. Nr.!! Wer weiß warum? Deshalb ist ein Loch wie hier auf dieser Seite unten gezeigt ( $d = \text{ca. } 6 - 8 \text{ mm}$ ) für Hohlraumschutz und Revision nicht verkehrt - sofern es denn hinterher mit einem Gummistopfen auch verschlossen wird. Wer von Euch kann über Erfahrungen mit Rost in diesem Bereich berichten. Bitte schreibt doch mal...

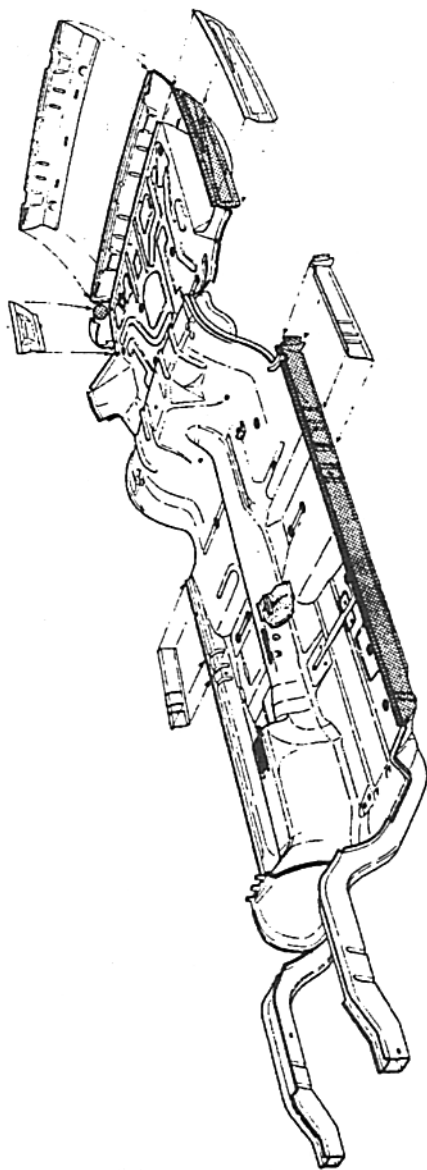
Die Bodengruppe mit den ersten "Flankenblechen", die zur Bildung von Hohlräumen angesetzt werden.

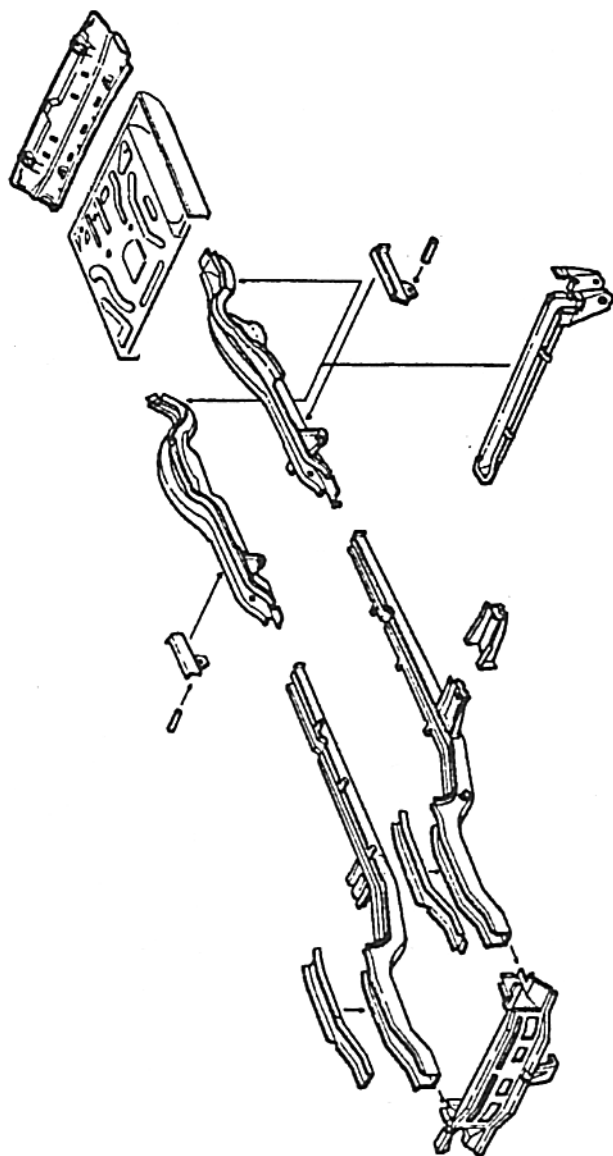
Unterhalb der Bodengruppe "verstecken" sich die tragenden Hohlräume (Rahmen), die meist schon nutzbare (Meß-) Bohrungen haben.

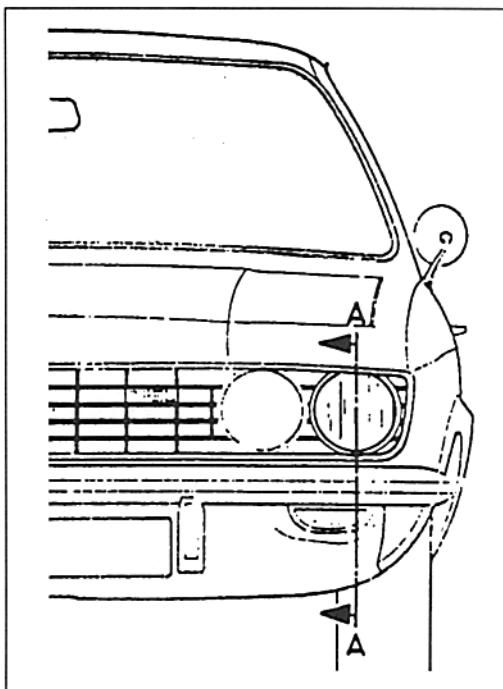
*Durch diese Schnittführung im Bereich Vorbau wird auf der Grafik rechts der wohl vorderste Hohlraum sichtbar.*

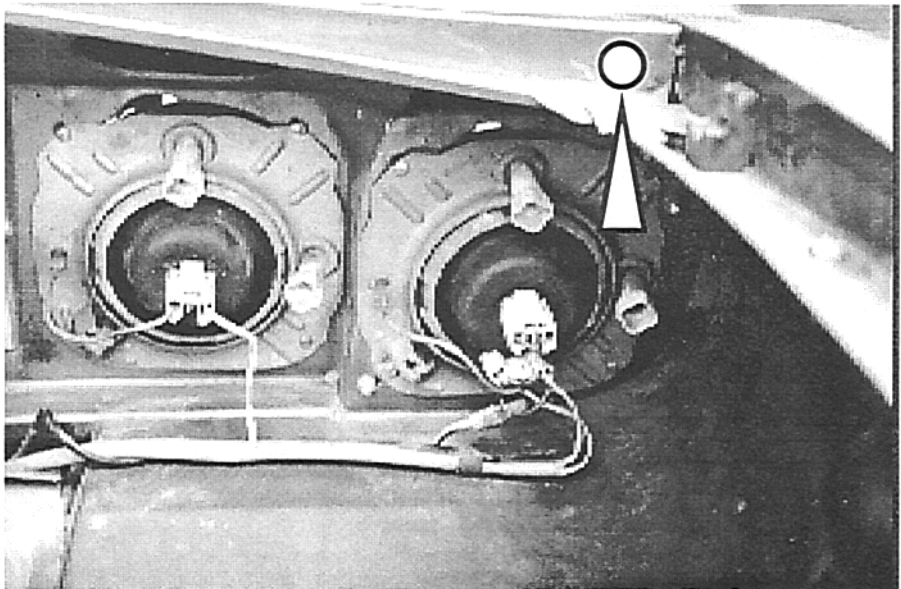
Der geschnittene Vorbau von innen gesehen. Hohlraum-Löcher sollte man im Bereich der Pfeile bohren.
