## Hohlräume Teil 10

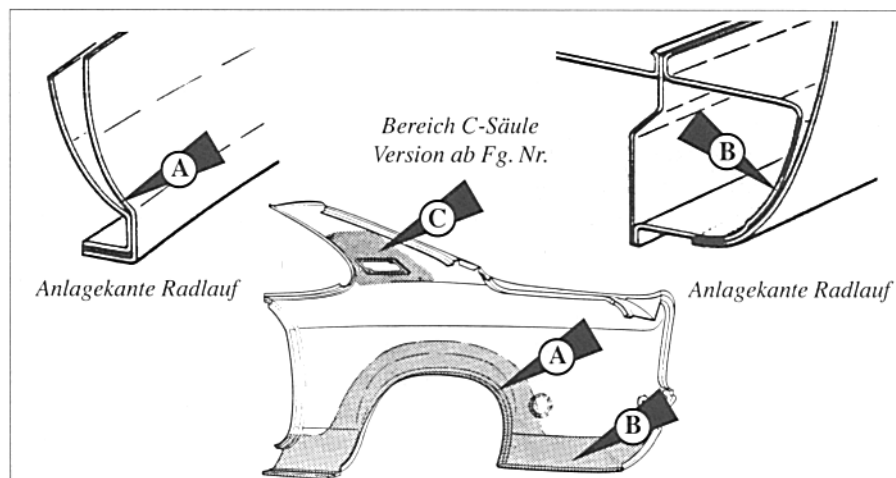
Die schraffierten Bereiche der Seitenwände sind besonders rostgefährdet.

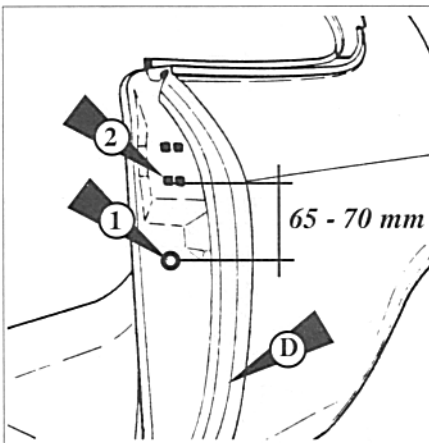
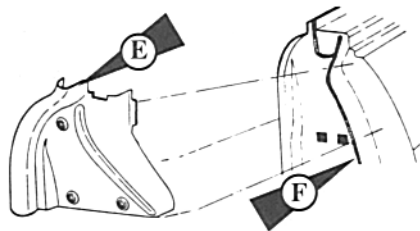
Das Abdeckblech (E) am oberen Ende der B-Säule ist mit einer Dichtungsschnur (F) montiert, die oft fehlerhaft ausgeführt ist. Wasser in die B-Säule und der Rost schlägt zu. Deshalb sollte hier sorgfältig kontrolliert werden.

Die Anlagekante (D) der Seitenwand an der B-Säule ist nur mit einer Bohrung (1) erreichbar. Die Bohrung (1) wird ca. 65 - 70 mm senkrecht unter dem Montageloch (2) gebohrt.

Beginnend von der B-Säule und bis nach hinten zum Wagenheck, sind die Hohlräume der Seitenwände im Prinzip ohne zusätzliche Bohrungen erreichbar. Somit können dünnflüssige Versiegelungen eigentlich überall eingebracht werden. Am Anschluss der Seitenwände zu den B-Säulen neigen allerdings Fahrzeuge ab Bj. 8/73 verstärkt zum Rostbefall, da ab diesem Baujahr eine zusätzliche Strebe bzw. B-Säule vor den hinteren Seitenscheiben eingeschweißt wurde, deren untere Abdichtung vor allem bei feststehenden Seitenscheiben nicht immer optimal ausgeführt wurde. Dadurch kann Wasser am Fußpunkt der B-Säule nach unten eindringen, was dann zum Durchrosten der Anschlusskante der Seitenwände im Türfalzbereich führt. Insofern ist es ratsam, mit einer Bohrung in diesem Bereich (s. Skizze) das Einbringen von Versiegelung zu gewährleisten. Denn

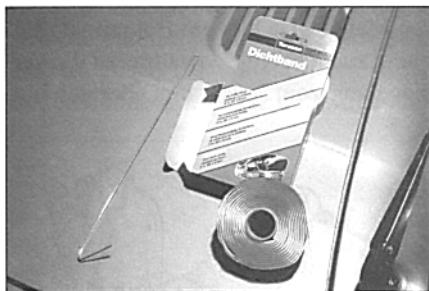
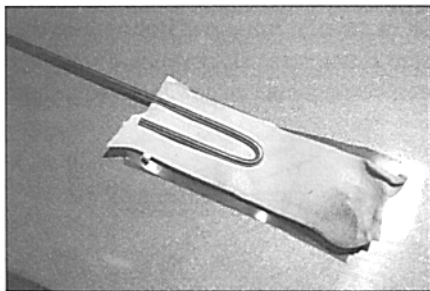
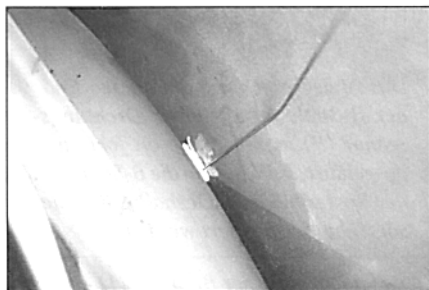
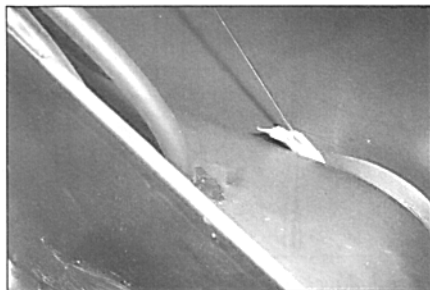
Mit mehreren dieser Helfer lässt sich das Abfließen der Versiegelung wirksam verhindern.

cm) hervorragend. Man schneidet vom Kotflügelband Streifen von 10 cm Länge ab und klappt diese am unteren Ende (das Ende ohne die Öse) um den Kabelbinder. Das Ganze wird gut und möglichst flach zusammengepresst, damit sich das Kotflügelband gut in den Rippen der Kabelbinder verklebt. Anschließend bestreicht man das Kotflügelband von außen ganz dünn mit Vaseline, damit es beim Einbau nicht zu früh festklebt. Nun schiebt man die beklebten Kabelbinder zwischen Radeinbau und Seitenwand soweit es geht ein. Pro Radlauf benötigt man mindestens zwei von diesen Kabelbindern (s. Skizze). Damit die Kabelbinder mit dem Band möglichst dicht am Radlauf anliegen, drückt man

von oben mit einem stumpfen Schraubendreher (ein Schweißdraht mit gebogener Öse geht auch) etwas nach. Durch den dadurch verursachten Druck verklebt sich das Kotflügelband mit den Blechteilen. Nun wird die Versiegelung zunächst nur in mittlere Feld eingebracht. Nach ein paar Stunden ist die Versiegelung auch unter das Kotflügelband gekrochen und man kann die Kabelbinder und das komplette Dichtband relativ leicht wieder herausziehen. Dadurch ist gewährleistet, dass der besonders empfindliche Mittelbereich der Radläufe vollständig von der Versiegelung erreicht worden ist. Die Versiegelung lässt sich vom Dichtband durch Abtupfen mit einem Küchentuch recht leicht wieder entfernen. Dadurch können die Kabelbinder mehrfach verwendet werden, z.B. für die restlichen Abschnitte der Radläufe.

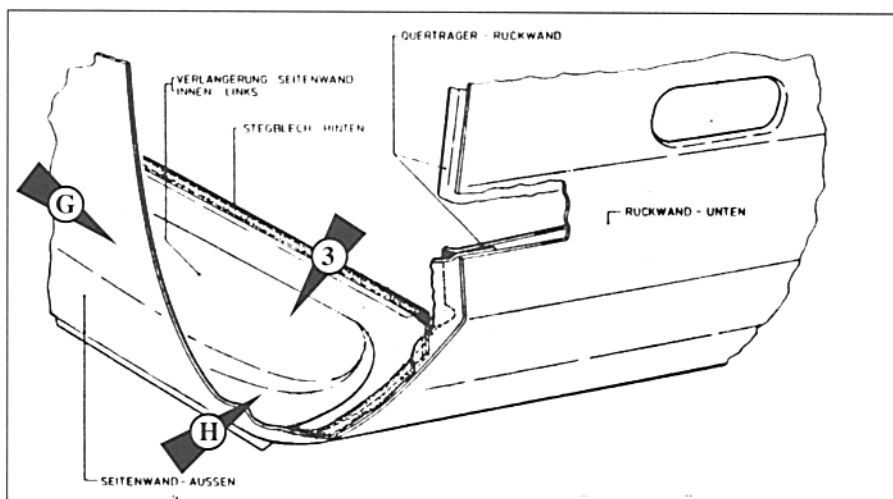
Die Seitenwand (G) liegt dicht an den Trägern (H) an. Hier kann die (ggf. verdünnte) Versiegelung oben (3) auf den Träger gekippt werden, damit sie nach unten durchsickern kann.

Trotz der Abschnittweisen Versiegelung der Radläufe, dürfte noch genügend Versiegelung in die Schweller bzw. in Richtung Kofferraum gelaufen sein. Im Kofferraum liegt die Seitenwand (s.o.) ebenfalls so dicht an den kleinen Rahmenträgern der hinteren Radeinbauten an, dass auch hier die Tauchgrundierung im Werk wirkungslos blieb. Deshalb muss dieser Bereich besonders sorgfältig behandelt werden. Es reicht in der Regel nicht aus, die Versiegelung hier nur einfach aufzusprühen und darauf zu hoffen, dass schon etwas unten ankommen wird. Sicherheit gewährleistet hier nur ein Auskippen von Versiegelung, was ja kein Problem ist, da im Bereich der Anschlüsse der kleinen Träger zum Kofferraumboden kleine Blechkanten hochstehen, die eine Überschwemmung des Kofferraums verhindern. Es ist schon erstaun-

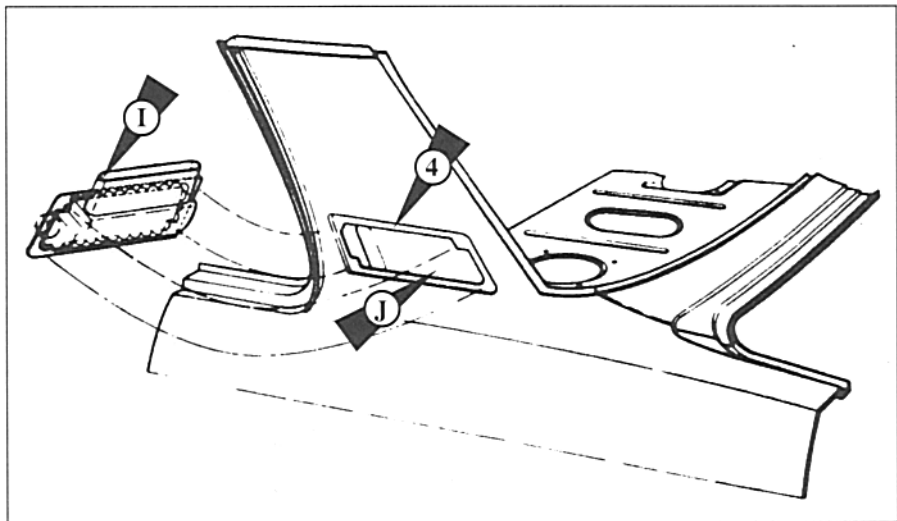
Die Lüftungsgitter (I) in der C-Säule (hier Ascona-A) sind bei Wagen bis Fg. Nr. von außen eingesteckt, mit Dichtungsmasse umlaufend (4) versiegelt und mit Schrauben am Innenblech der C-Säule (J) befestigt. Ein Ausbau kann nur nach Demontage des Dachhimmels erfolgen.

Seitenwände an den Dachbereich. Die zwei unterschiedlichen Varianten der Gitter (s.o.), erfordern auch unterschiedliche Behandlungsmethoden. Die Gitter bis Fg. Nr. können nur komplett mit dem Kasten ausgebaut werden, da das Gitter auf den Kunststoffkasten geklebt ist, der mit 4 Schrauben an der C-Säule der hinteren Radeinbauten befestigt ist. Dazu muss allerdings der Dachhimmel sowie das Dämpfungspapier innen an der C-Säule gelöst werden, wozu aber vorher Heck- und Seitenscheiben auszubauen sind. Hier muss man abwägen zwischen Substanz (oder Erhaltungszustand) seines Fahrzeugs und dem notwendigen Aufwand. Besonders gelenkige Experten können diesen Bereich auch vom Kofferraum aus erreichen. Doch generell sind

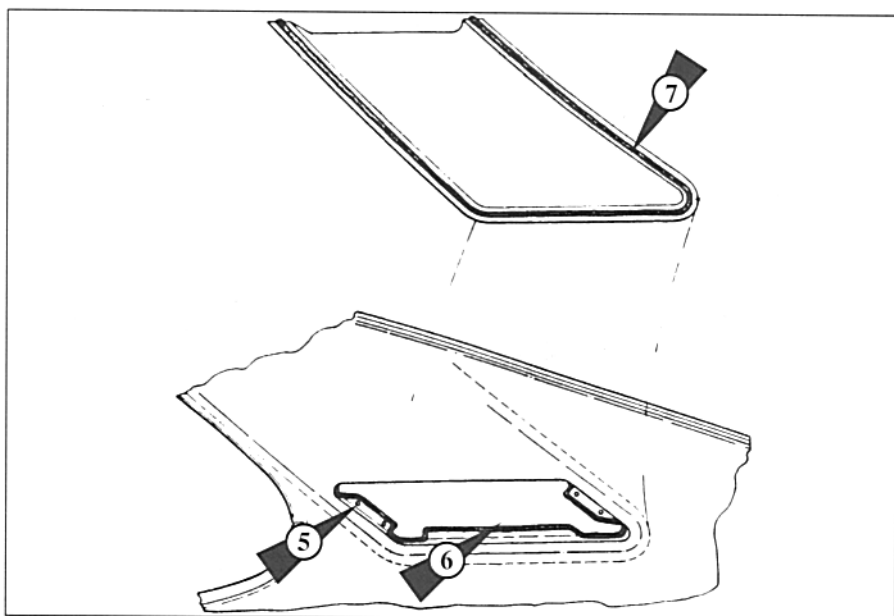
Die Lüftungsgitter (hier nicht im Bild) in der C-Säule sind bei Wagen ab Fg. Nr. von außen (5) eingesteckt. Die Seitenwand ist mit Dichtmasse an das Innenblech der C-Säule abgedichtet (6). Das verzinkte Innenblech ist mit Dichtmasse (7) von Innen an der C-Säule befestigt.

Bei Fahrzeugen ab Fg. Nr. sieht die Sache etwas anders aus. Hier ist das Gitter nur von außen aufgesteckt und der Luftkasten (verzinktes Blech) ist von innen mit einer Dichtmasse an der Seitenwand

angeklebt. Um die Gitter, die mit vier Zapfen an der Seitenwand befestigt sind, auszubauen empfiehlt es sich, vor Demontage Kriechöl hinter das Gitter zu spritzen, damit sich die Zapfen besser aus ihren Löchern hebeln lassen. Anderenfalls brechen die Zapfen schnell ab (Hinweis: Eine Nachfertigung der Gitter ist in Vorbereitung!). Ein Ausbau des dahinter liegenden Luftkastens ist eigentlich nur nach dem Abnehmen der Seitenwand möglich, da deren Verklebung sehr schlecht zu lösen ist. Insofern muss hier eine gründliche Inspektion von außen und innen der Versiegelung vorausgehen. Rostbefall zeigt sich bei Fahrzeugen ab Fg. Nr. fast immer nur im unteren Bereich

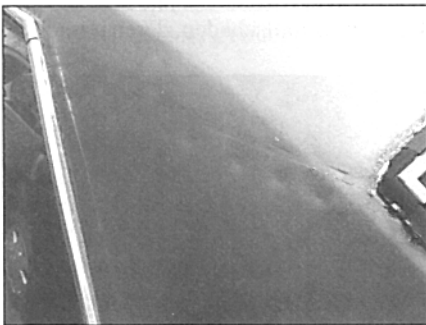
*Anschluss Seitenwand/Dachhaut: Was normalerweise nicht zur sehen ist, hat hier der Rost Sichtbar gemacht. Die Schweißpunkte der Seitenwand und die verzinnete Naht treten deutlich hervor. Der Grund ist Korrosion des Blechs, das angeschweißt wurde, um die Verbindung Seitenwand/Dachhaut auszusteifen.*

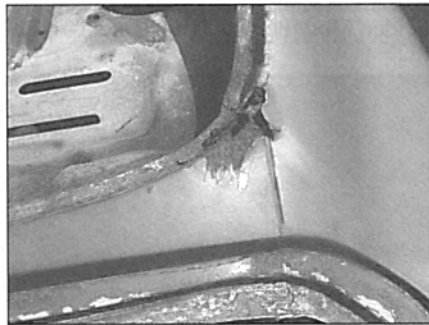
*Anschluss Seitenwand/Hutablage: Hier hat ein defektes Dichtungsgummi der Heckscheibe seine Spuren hinterlassen. Das Wasser stand immer im unteren Bereich (Rundung) und konnte so die nicht geschützten Blechbereiche in aller Ruhe "auffressen". Deshalb ist diese Naht genauestens zu inspizieren!*

Die sichtbare Anschlussfuge der Seitenwände zum Außenblech der Hutablage (unterhalb der Heckscheibe) ist auf evtl. Anrisse (auch unter dem Dichtungsgummi der Heckscheibe) zu prüfen. Und da Wasser immer an der unteren Kante der Heckscheibe stehen bleibt, sind Risse im Bogen der Heckscheibendichtung oft Ursache für Rostbildung in diesem Bereich. Unfallschäden, deren unsachge-

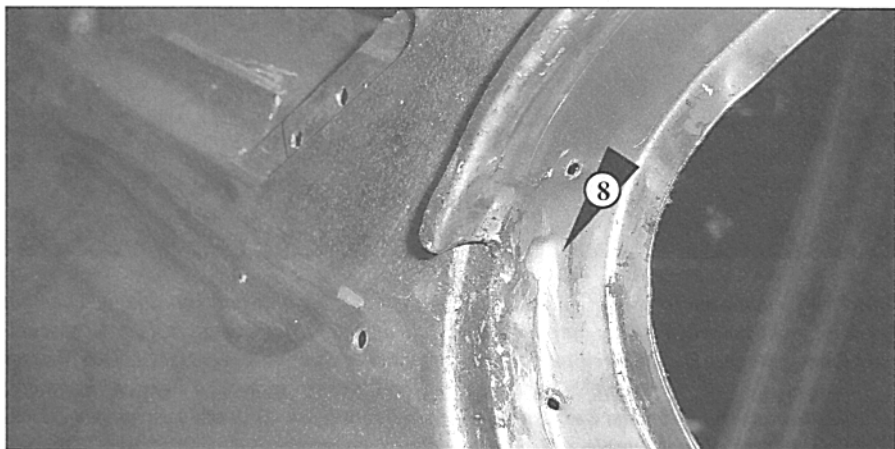
*Die Abschlusssnaht (8) der Seitenwand wird oft vergessen, da sie unter der Zierleiste liegt.*

mäße Behebung, Alterung sowie Verformungen infolge Verwindung der Karosserie, führen zur Rissbildung in der Abdichtung dieser Anschlussnaht. Selbst durch kleinste Risse kann hier Wasser eindringen, was dann zur Rostbildung unterhalb der Dichtmasse führt. Wenn der Rost schon von außen aus der Naht quillt, ist eine Reparatur nur durch Schweißen möglich. Gleiches gilt für die Anschlussfuge der Seitenwand zum Heckblech. Diese verläuft vom oberen Anschlussbogen neben dem Kofferdeckel bis hinunter zum unteren Ende des Abschlussblechs. Risse in der Abdichtung dieser Naht haben (s.o.) ebenfalls fatale Folgen, da eingedrungenes Wasser zunächst nur innerhalb der Fuge zu Rostbildung führt und erst viel zu spät von außen sichtbar wird. Da eine Reparatur und/oder Versiegelung der Fugen/Nähte an Hutablage und Heckblech (von außen) in der Regel nicht ohne Lackierarbeiten möglich ist,

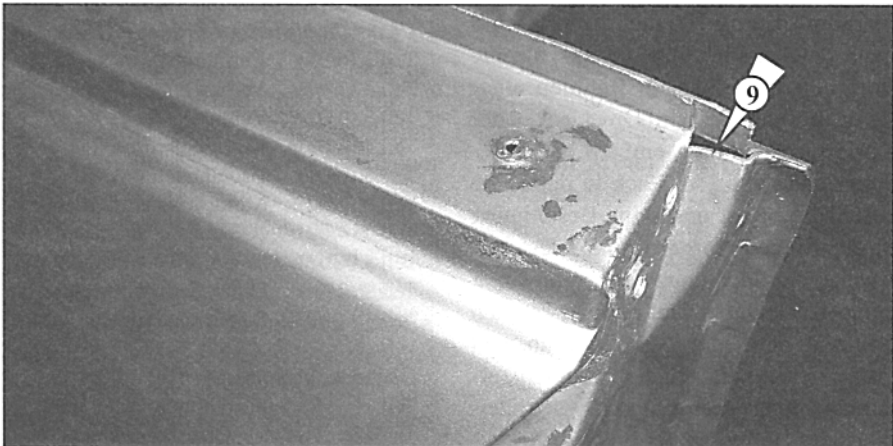
An der B-Säule (9) dringt oft unbemerkt Wasser ein, vor allem bei Wagen ab Fg. Nr.!

Demontage vollständig von alter Dichtungsmasse zu befreien. Zum Lösen eignet sich z.B. Benzin. Dann ist der Fußpunkt der B-Säule bei Wagen ab Fg. Nr. akribisch auf Risse und/oder Rostbefall zu untersuchen, denn oft dringt Wasser durch die (poröse?) Dichtung an der B-Säule ein und sammelt sich auf der Dichtungsmasse hinter dem verchromten Abdeckblech und Rostbildung ist die Folge. Und wenn der Rost schon seitlich des montierten Abdeckblechs herausquillt, hat man ein größeres Problem. Unter Umständen kann sich dann sogar schon die B-Säule ganz vom inneren Radeinbau infolge Rostbefall gelöst haben! Bei Wagen bis Fg. Nr. sind diese Probleme unbekannt, doch auch hier sollten die Verschraubungen des unteren Lagerbocks (nur bei Ausstellfenstern) oder der Befestigung der B-Säulen-Zierleiste genau inspiziert werden. Risse zeigen sich bei beiden Modellen manchmal auch im Be-
