## Hohlräume, Teil 1

### Hohlräume, Teil 2

## Hohlräume, Teil 3

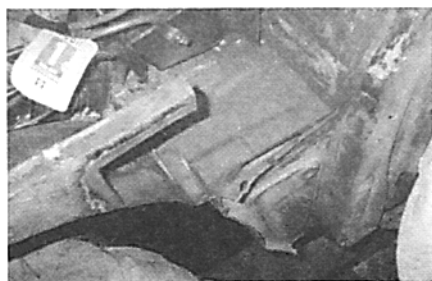
*Säubern, Aufbiegen und Grundieren der Bleche vor dem Einschweißen ist erste Pflicht!*

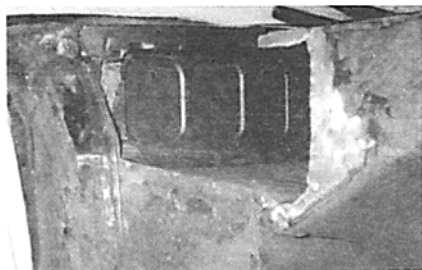
*Beifahrerseite: Da hilft nur noch großflächiges und beherztes Heraustrennen.*

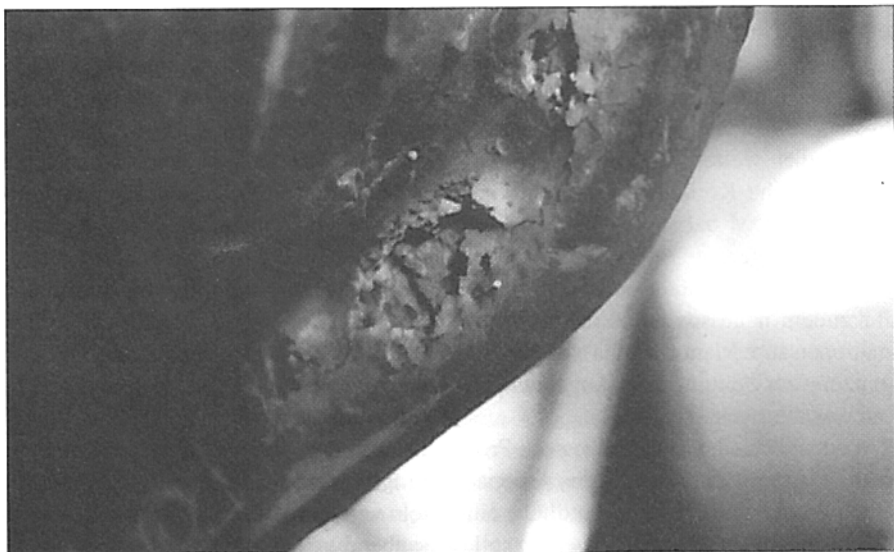
*Rost am Längsträger auf der Beifahrerseite. Ohne Konservierung erwischt es jeden Manta-A!*

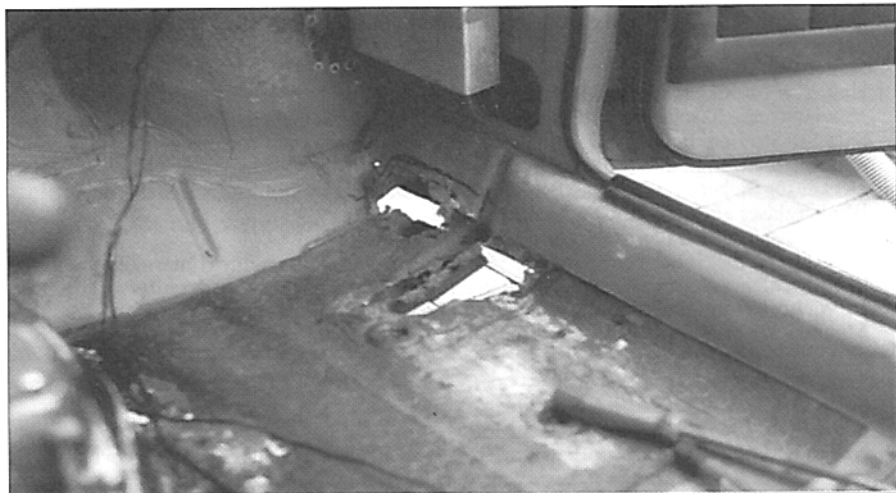
*Fußraum Beifahrerseite live! Wo man die Löcher sind, saß einmal die Wagenheberaufnahme.*

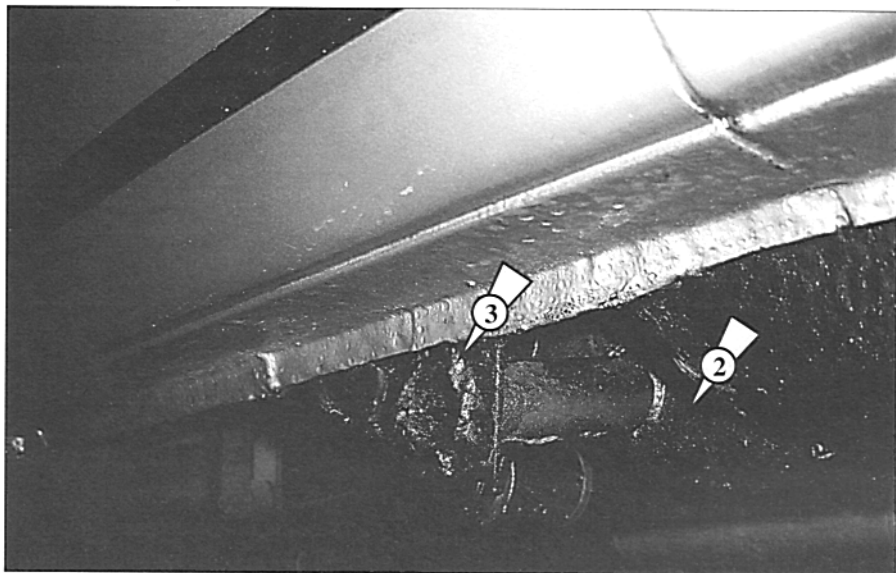
Die hintere Wagenheberaufnahme (3) ist direkt mit Stegblech und Längsträger (2) verbunden

den hinteren Wagenheberaufnahmen sieht das schon anders aus. Wie in den vorangegangenen Artikel bereits erwähnt, kann der Hohlraum zwischen dem gelochten Stegblech des hinteren Rad einbaus und dem Blech der Wagenheberaufnahme von oben am besten erreicht werden. Doch Opel hat wohl schon damals die Wichtigkeit dieses Hohlraums und der hinteren Wagenheberaufnahmen erkannt. Denn Werkstätten und Kunden beschwerten sich über einen starken Verzug der Karosserie, wenn diese aufgebockt bzw. auf der Hebebühne stand. Ab August 1972 wurde deshalb zunächst die Anzahl der Schweißpunkte zur Befestigung des Stegblechs am Wagenboden erhöht. Bereits ab Juli 1971 erhielt das Stegblech der Wagenheberaufnahme auf

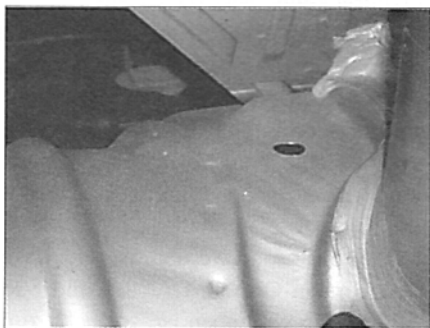
*Kofferraum links/rechts im Bereich der hinteren Federdome: Um Löcher von 20 mm Durchmesser sauber bohren zu können, muss man richtiges und hochwertiges Werkzeug einsetzen.*

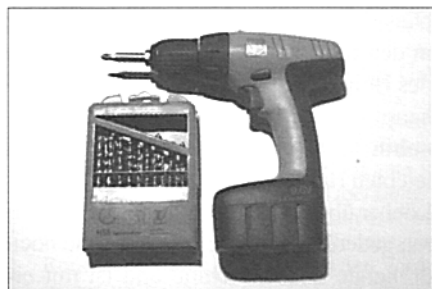
*Als Grundausrüstung zum Bohren sollte man sich eine (Akku-) Bohrmaschine und ein hochwertiges Set Stahlbohrer zulegen (rechts). Bitte keine Baumarktqualität verwenden!*

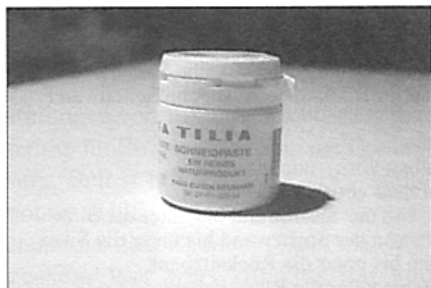
*Falls es beim Bohren und Fräsen heiß werden sollte, leistet Schneidpaste gute Dienste*

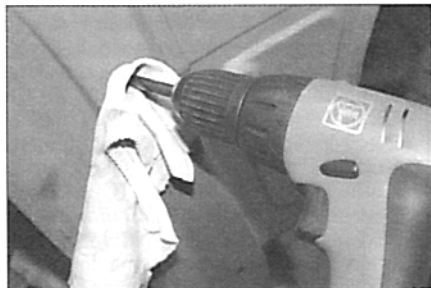
*Beim Bohren großer Löcher in dünnem Blech verhindern Lappen wirksam das Verkanten!*

Dabei ist ein sauberes Arbeiten in dünnen Blechen mit großen Bohrern in einem Arbeitsgang ganz einfach. Dafür ist die Bohrlochmitte zunächst ebenfalls anzukörnen, und zwar etwas kräftiger als normal. Dann wird der entsprechende Bohrer (z.B. 10 mm) in die Maschine gespannt und an seiner Spitze mit einem Stofflappen abgedeckt. Hierfür eignen sich alte Oberhemden oder Küchentücher

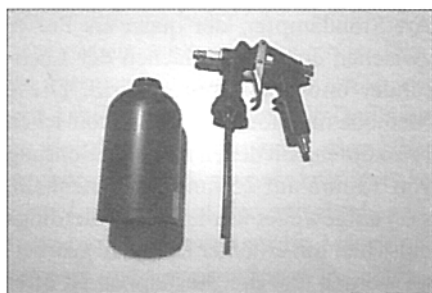
*Mit der Druckbecher-Hohlraumpistole kann man kurze Zeit auch ohne Schlauch arbeiten*

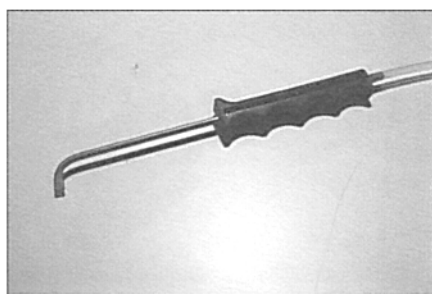
*Feinste Spalte, Falze und Löcher lassen sich mit der "Eckendüse" sehr sauber behandeln*

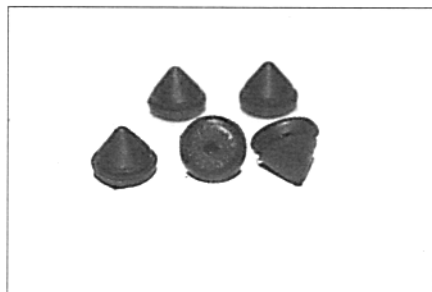
Die kleinen Kegelstopfen (6, 8 + 10 mm) gibt es noch bei Opel und (billiger) im Zubehör

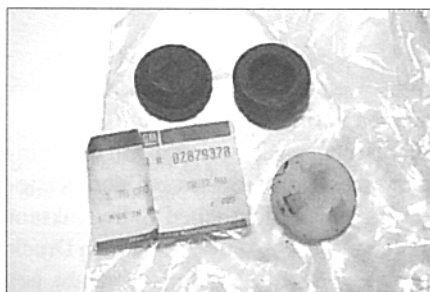
Eine gute Alternative zu den altertümlichen Plastikstopfen (20-25 mm) gibt es bei Opel

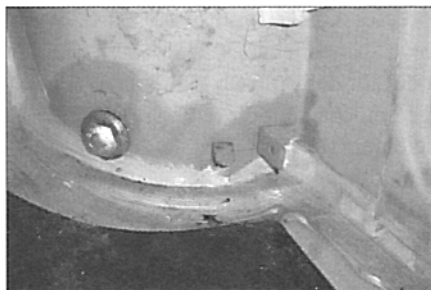
Im Bereich der hinteren Gurtbefestigung kann man auf eine Stopfen-Lösung gleich verzichten, denn es lassen sich hier passende Schrauben/Muttern mit (beidseitigen) Unterlegscheiben und Gummischeiben einsetzen. So lässt sich Wasser sicher draußen halten.

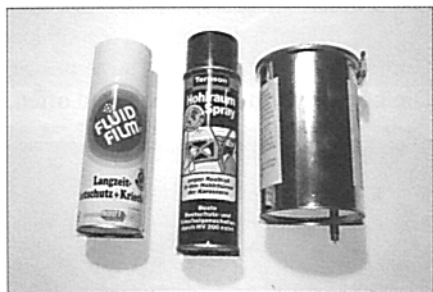
Die 3 Kandidaten des Hohlraumtests: Fluid Film, Teroson HV 200 und Mike Sander's

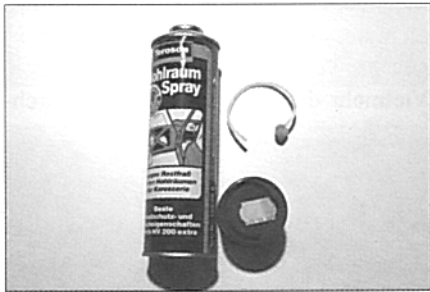
Das Zubehör bei Teroson ist mehr als dürftig. Die 10 cm lange Sonde ist doch ein Witz!

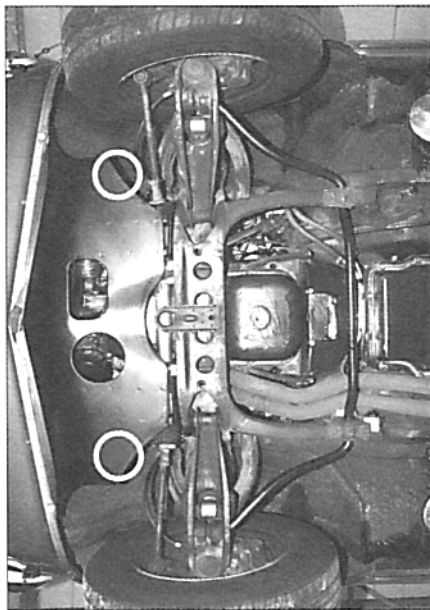
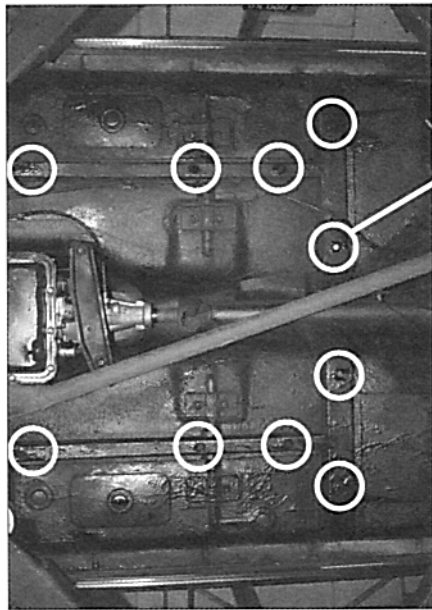
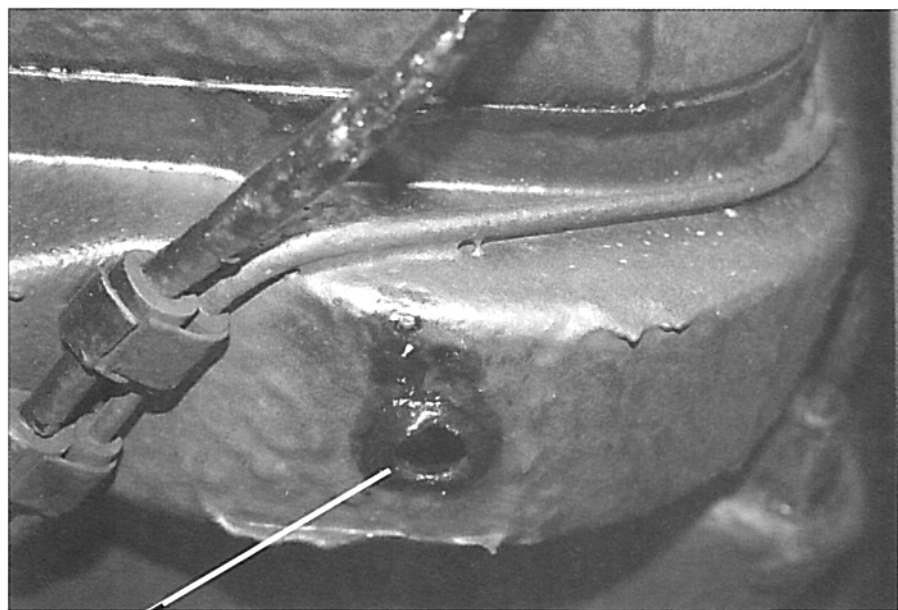
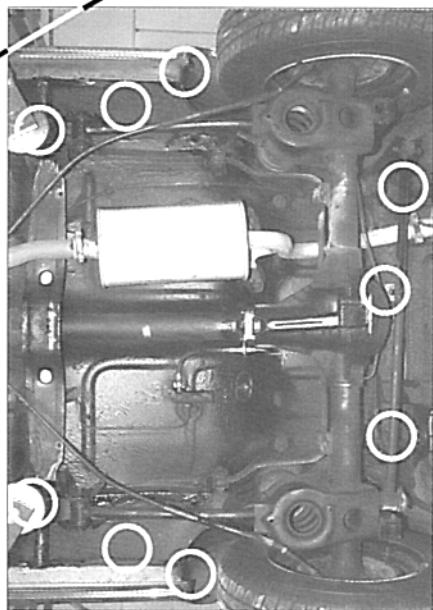
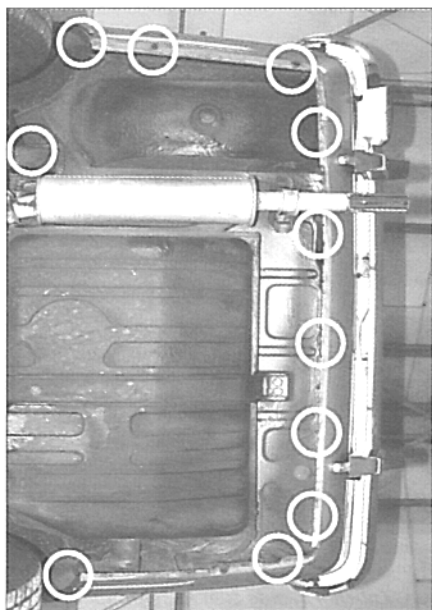
messer ca. 15 mm) im Bereich der Rahmenstruktur zur Aufnahme von Messdornen, die an den Rahmenlehnen befestigt sind. Mit diesen Messdornen wird die Rahmenlehre unter dem Wagen fixiert, wenn eine Unfallreparatur ansteht. Und wenn dabei ein Messdorn nicht das vorhandene Loch trifft kann davon ausgegangen werden, dass sich der Rahmen in diesem Bereich verschoben hat und gerichtet werden muss. Die vorhandenen Löcher sind zum Glück so groß, dass sie kaum von Dreck und Unterbodenschutz verschlossen werden können. Im Bereich der Schweller und Endspitzen verschließen Stopfen die ca. 20 mm großen Löcher. Im Bereich der Endspitzen sind es Gummistopfen mit 10 mm Durchmesser. Die Löcher vorm Heckblech sind offen.
